**TEGEVUSKAVA  
KUUSIKU MÕISA „MUNGA AIDA“ KELDRI  
TUGISAMBA RESTAUREERIMISEKS, KELDRI VÕLVIDE TOESTAMISEKS  
JA KATUSTAMISEKS**

**Asukoht:** Rapla maakond, Rapla vald, Kuusiku alevik, Kuusiku mõisapark

**Mälestise nimetus:** Kuusiku mõisa „Munga aida“ kelder

**Mälestise registrinumber:** 15343

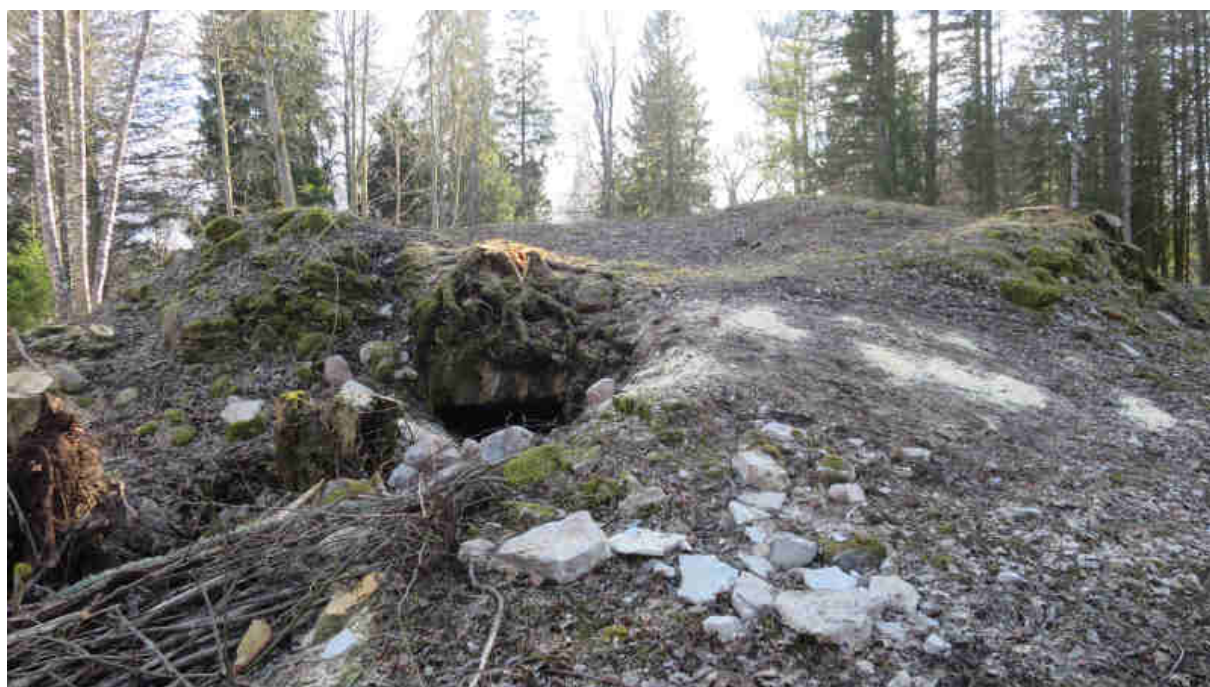
**Foto 2.** Hoone tänaseni säilinud keldri välisvaade. (Foto T.Villems)

Avariiohu kõrvaldamiseks oleks kelder tarvis katustada, et vältida edasist vee kahjustavat

Järgmise etapina on oluline kelder katustada ning eemaldada keldrist liigne pinnas.

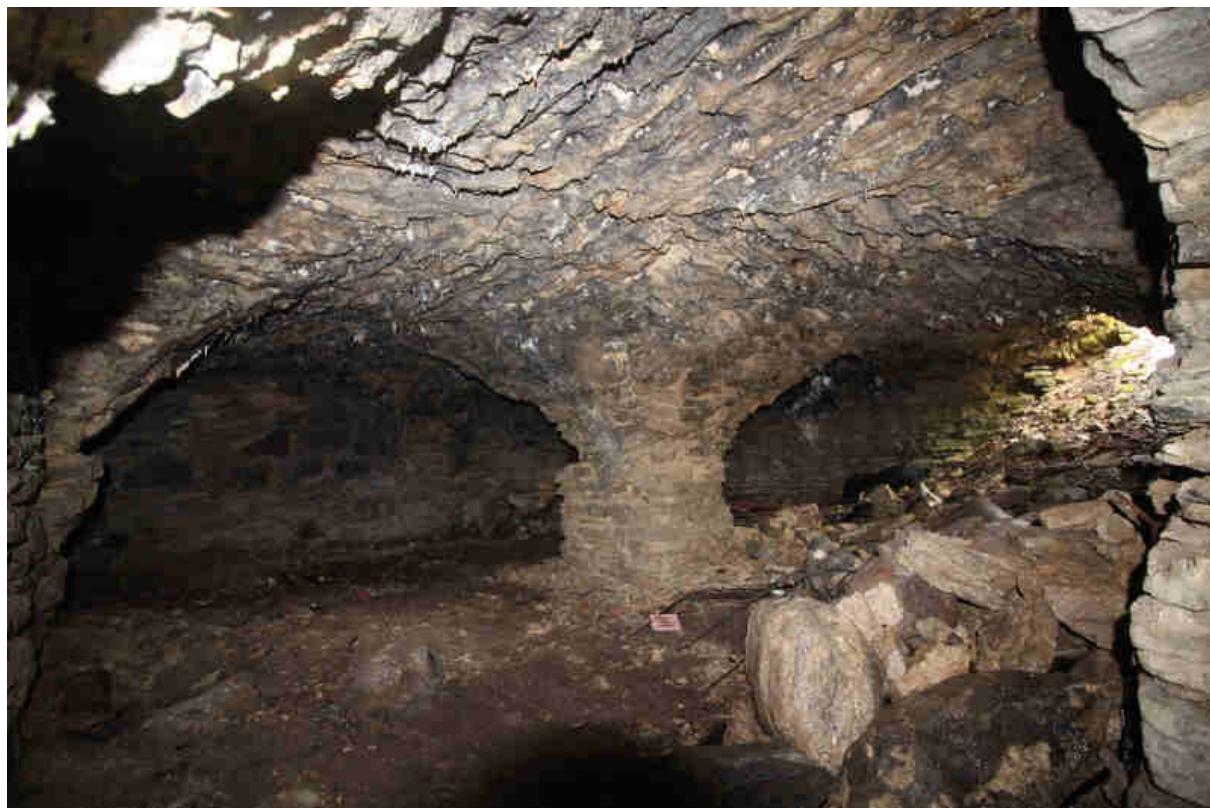
Kelder on pae- maakivi segaehtis, ühe suurema ruumiga mille keskel on ristvõlve toetav piilar (Foto 3,4), seintes pilastrid. (Foto 5) Keldris on suuremast ruumist ligipääsetav veel teine, väiksem osa, millest ajakirjas „Agu“ nr. 46 kirjeldatu järgi algab maa-alune käik. (Lisa 2. Korruse skeem, Foto 6) Suurema keldriosa välismõõdud on ca 8,5x10 m. Väikesema osa nähtav suurus on ca 3x4 m

**Foto 3.** Vaade keldris. Keskel näha võlve hoidev piilar. (Foto V. Kadakas)

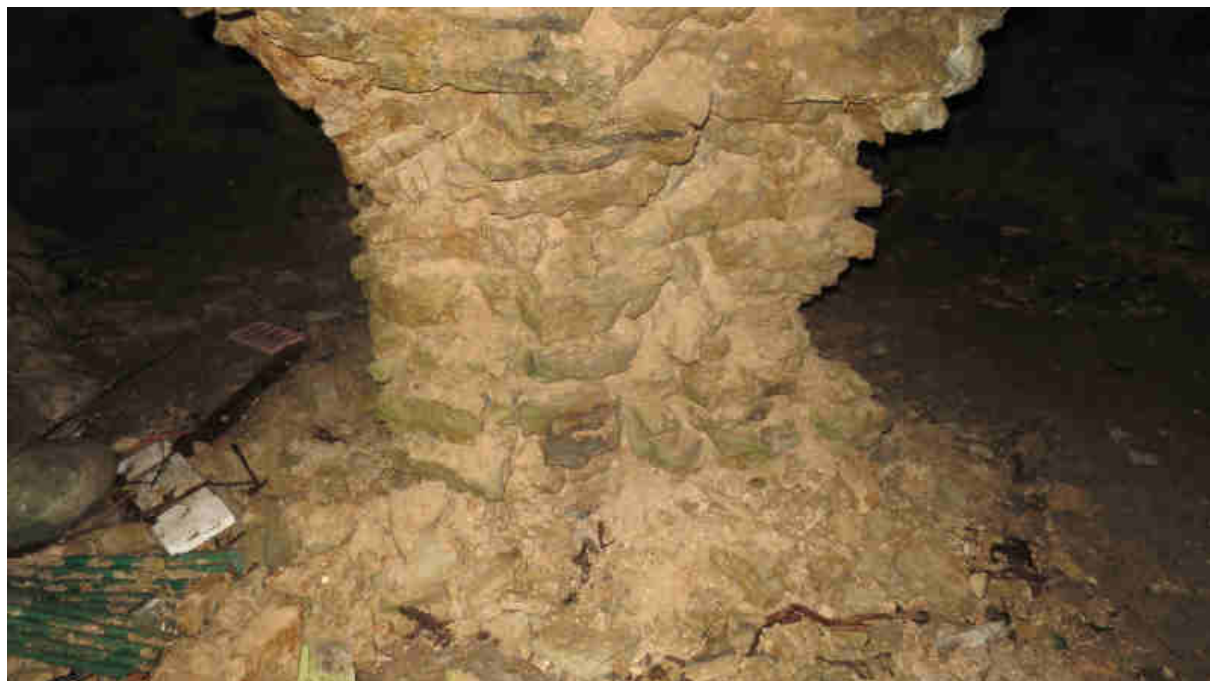
Keldrilt on hävinud hoone, seetõttu voolavad sadeveed läbi keldri lae, uhtudes kivide vahelt välja mörti. Viimase paari aastaga on võlve hoidev piilar tugevasti murenenud. Kukkunud on ka kive keldri väidetavasse salakäiku viinud sillusest.

Kelder on äärmiselt avariiline ja keskse piilari kiire lagunemise tõttu võib variseda.

**Foto 4.** Keskne murenev piilar, lähivaade (Foto T.Villems)

mõju. Piilari kandevõime tagamiseks tuleb see taastada oma algses mahus, kasutades sarnaseid materjale. Vähemsoovitav variant on piilari laiavajumist takistada „metallsärgiga“, kuna siis on hiljem praktiliselt võimatu piilari taastada. Keldri võlvid tuleb enne piilari restaureerimist toetada. Keldri käigu võlvi sillus tuleb restaureerida käigu sissevarisemise takistamiseks.

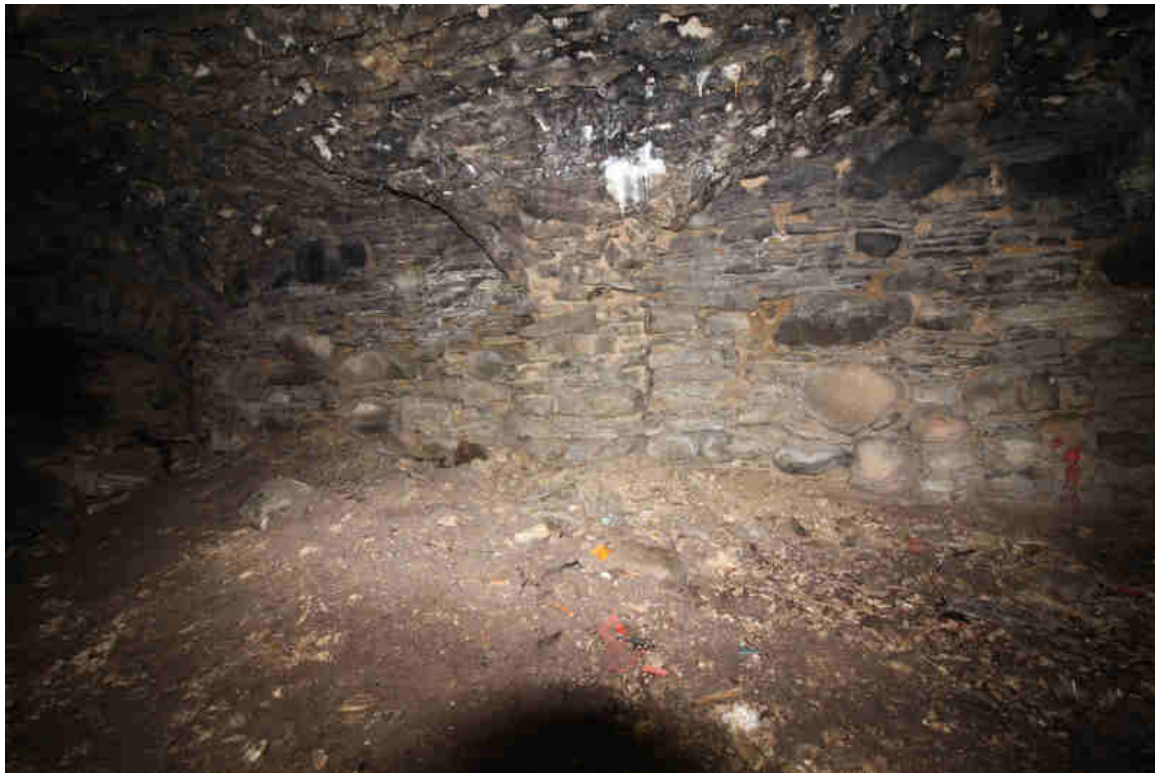
**Foto 5.** Vaade seinale ja pilastrile (Foto V. Kadakas)

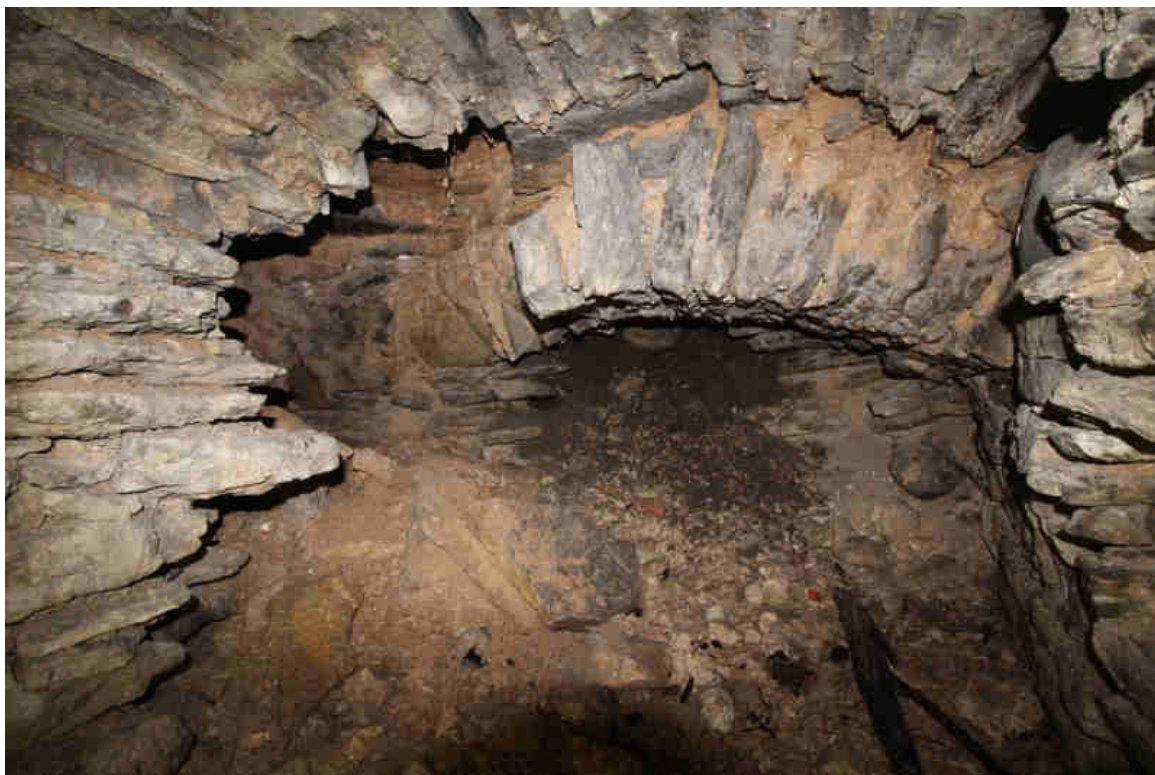
**Foto 6.** Vaade kinnimüüritud käigule. Käigu võlvi sillusest on kivid osaliselt välja kukkunud (Foto T.Villems)
