TELLIJA: KAIU VALD
TÖÖ NR. 770/17

RAPLA MAAKOND, KAIU VALD
LEANDRI TEE 1 ASUVA KAIU PÕHIKOOLI
HOONE EHITUSTEHNILISE
OLUKORRA ERAKORRALINE AUDIT

Tallinn 09.2017

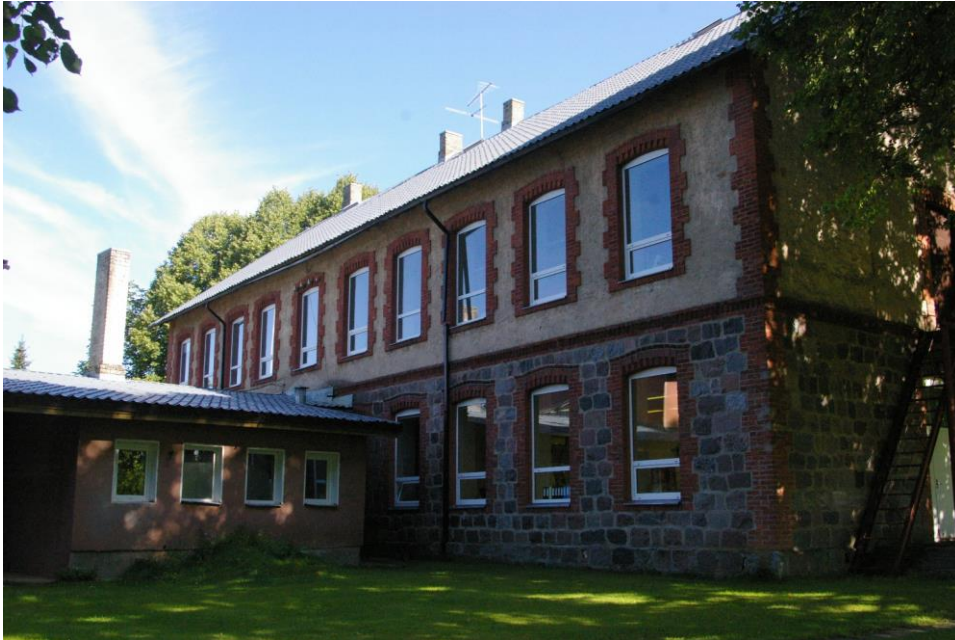
Foto 8

Vana koolihoone väliseinad.

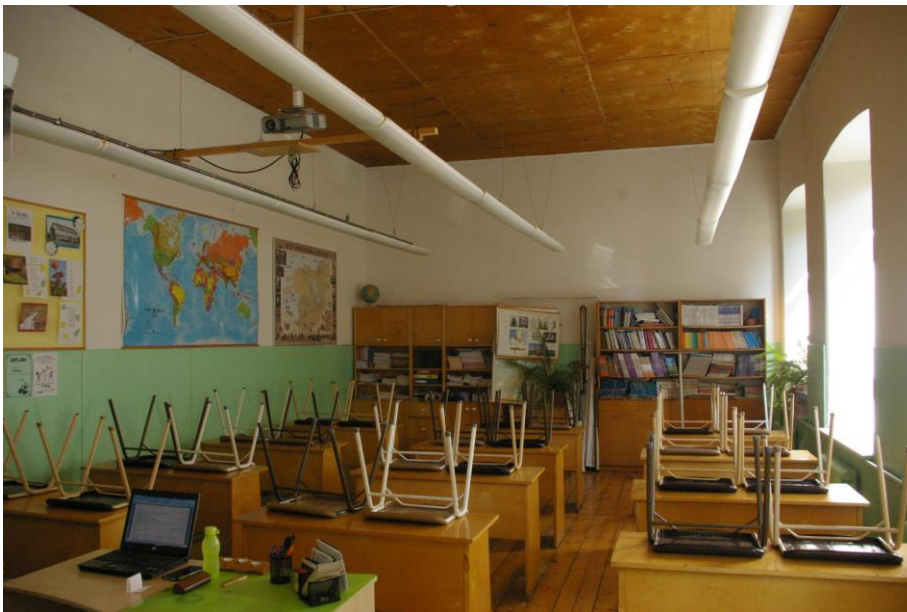
Foto 9

Koolihoone krohvitud siseseinad ja lakitud vineerist kassetllaed.

Vana koolihoone vahelaed on amortiseerunud, neil puudub vajalik helipidavus, kohakuti asuvates klassiruumides üheaegselt peetavate koolitundide ajal on toimuv läbi vahelagede segavalt häiriv (õpetajate ütluste järgi).

Puittaladel vahelaed kõiguvad õpilaste liikumisel ja ka ühe inimese hüppamisel põranda keskel.

Hoone vajab puitvahelagede asendust terastaladel raudbetoonlaega, mis tagab piisava kandevõime ja nõutava helipidavuse

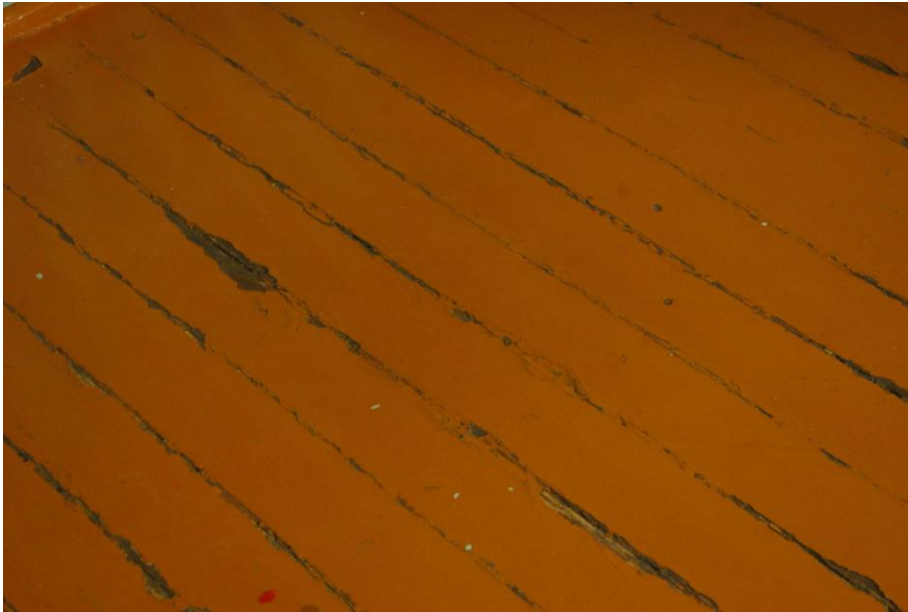
Foto 10.

Hoone laud põrandad

I korruse põrandakonstruktsioon vahetada uue pinnasele paigaldatud, vajaliku soojapidavusega põrandakonstruktsiooniga

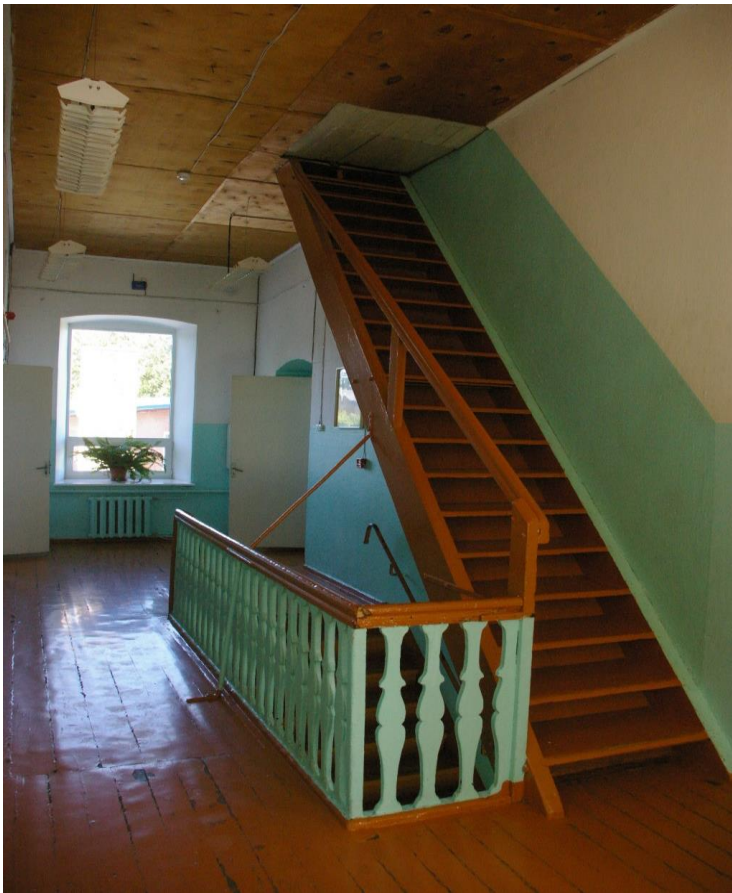
Foto 11

Koolihoone I ja II korruse trepp on ühe tõusuga, trepi astmete arv ületab tänapäeva ettenähtud hulga – 18 tõusu. Trepp on laotud eraldiseisvatest paekiviastmetest. Pööningule viiv trepp on puidust (foto 11).

Pääsuks põõningukorrusele puidust trepp

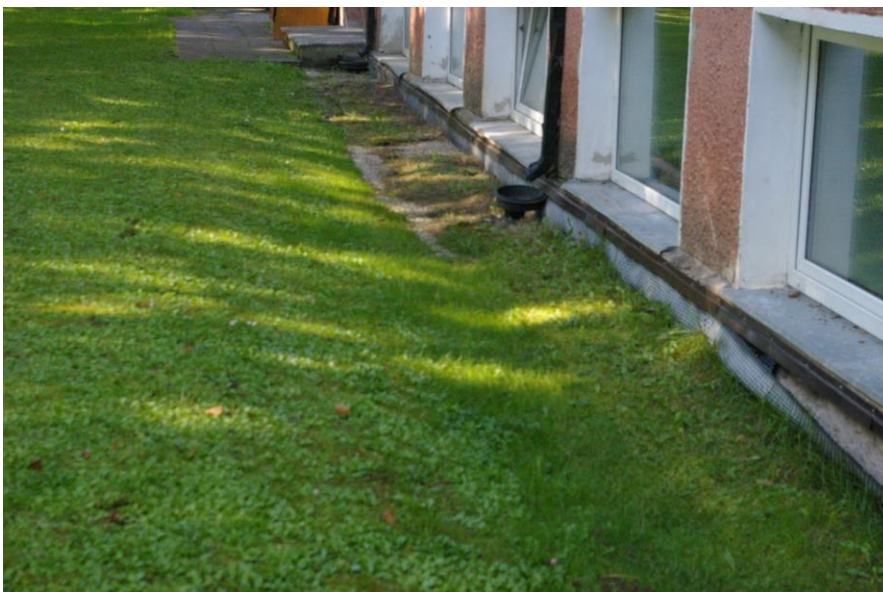
Foto 12

Õue planeering suunaga juurdeehituse soklikorruse poole

Kooli õue vertikaalplaneerimine lõuna –edela pool vajab uut planeeringut, niiet oleks välistatud sadevete valgumine hoone suunas.

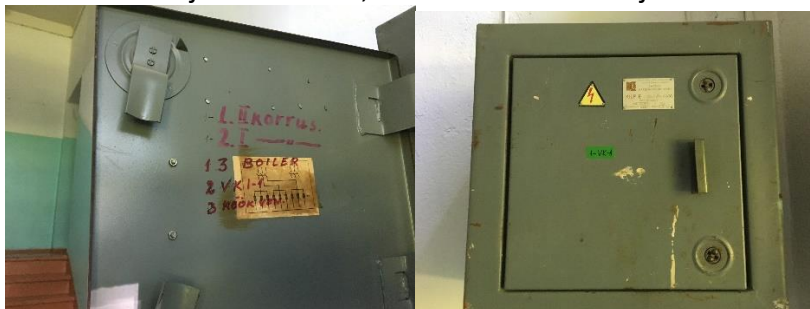
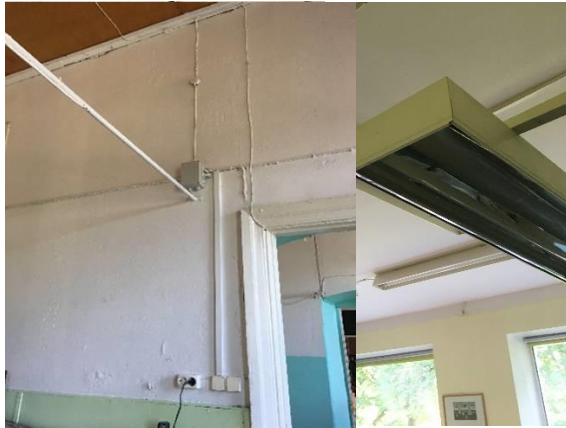
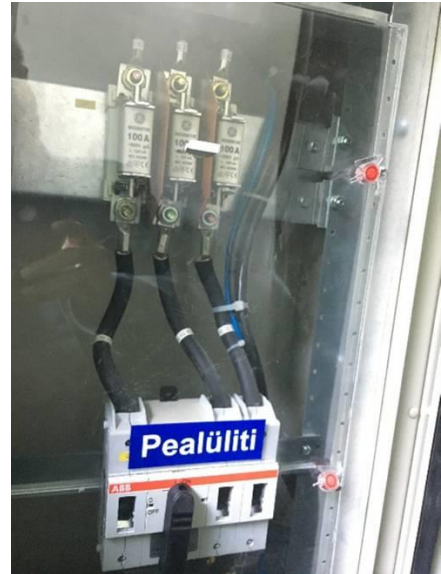
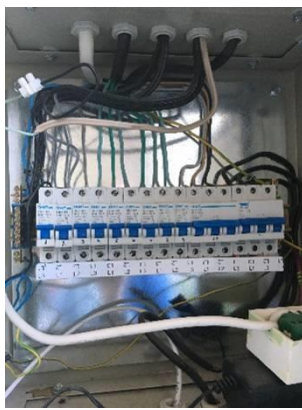
Vaatamata renoveerimistöodele on tänaseks päevaks siiski amortiseerunud kõik hoonesisesed juhtmestikud, samuti asendamata jäänud elektrikilbid ja nende toitekaablid.

Lisaks sellele vajavad korrastamist ja täiendamist (puuduvad rikkevoolukaitses) ka projekti järgi uuendatud kilpide sisud.

Seoses ruumide planeeringu muudatustega ja ripplagedega kuuluvad asendamisele kõik valgustid vastavalt valgustustiheduse arvutustele. Kõik tööd tuleb teha vastavalt koostatavale elektriprojektile ning kehtivatele normidele ja seadustele.
