TEGEVUSKAVA
KUUSIKU MÕISA „MUNGA AIDA“ KELDRI
TUGISAMBA RESTAUREERIMISEKS, KELDRI VÕLVIDE TOESTAMISEKS
JA KATUSTAMISEKS

Mälestise nimetus: Kuusiku mõisa „Munga aida“ kelder

Mälestise registrinumber: 15343

Ehitise üldise seisundi ja kahjustuste kirjeldus. Ettepanekud keldri varisemisohu kõrvaldamiseks ja keldri säilitamiseks.

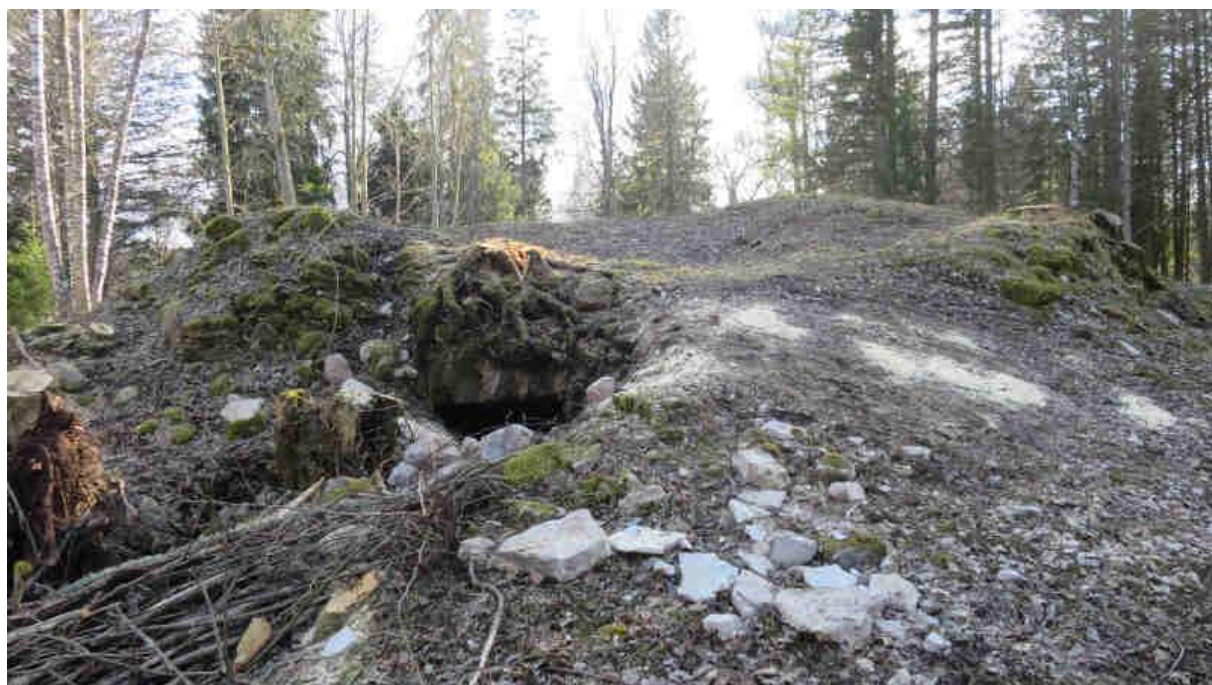
Keldrilt on hävinud hoone, seetõttu voolavad sadeveed läbi keldri lae, uhtudes kivide vahelt välja mörti. Viimase paari aastaga on võlve hoidev piilar tugevasti murenenud. Kukkunud on ka kive keldri väidetavasse salakäiku viinud sillusest.

Foto 2. Hoone tänaseni säilinud keldri välisvaade. (Foto T.Villems)

Avariiohu kõrvaldamiseks oleks kelder tarvis katustada, et vältida edasist vee kahjustavat

Järgmise etapina on oluline kelder katustada ning eemaldada keldrist liigne pinnas.

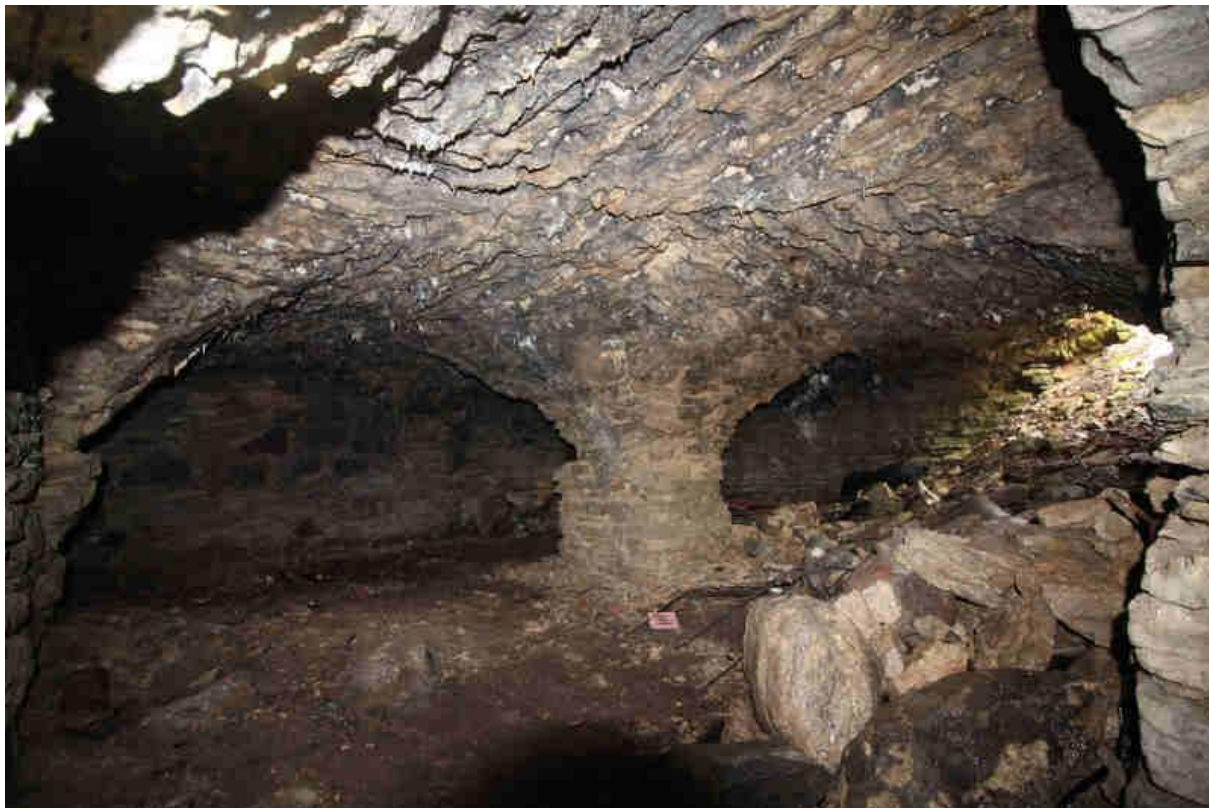
Kelder on pae- maakivi segaehitis, ühe suurema ruumiga mille keskel on ristvõlve toetav piilar (Foto 3,4), seintes pilastrid. (Foto 5) Keldris on suuremast ruumist ligipääsetav veel teine, väiksem osa, millest ajakirjas „Agu“ nr. 46 kirjeldatu järgi algab maa-alune käik. (Lisa 2. Korruse skeem, Foto 6) Suurema keldriosa välismõõdud on ca 8,5x10 m. Väikesema osa nähtav suurus on ca 3x4 m

Foto 3. Vaade keldris. Keskel näha võlve hoidev piilar. (Foto V. Kadakas)

mõju. Piilari kandevõime tagamiseks tuleb see taastada oma algses mahus, kasutades sarnaseid materjale. Vähemsoovitav variant on piilari laialivajumist takistada „metallsärgiga“, kuna siis on hiljem praktiliselt võimatu piilari taastada. Keldri võlvid tuleb enne piilari restaureerimist toetada. Keldri käigu võlvi sillus tuleb restaureerida käigu sissevarisemise takistamiseks.

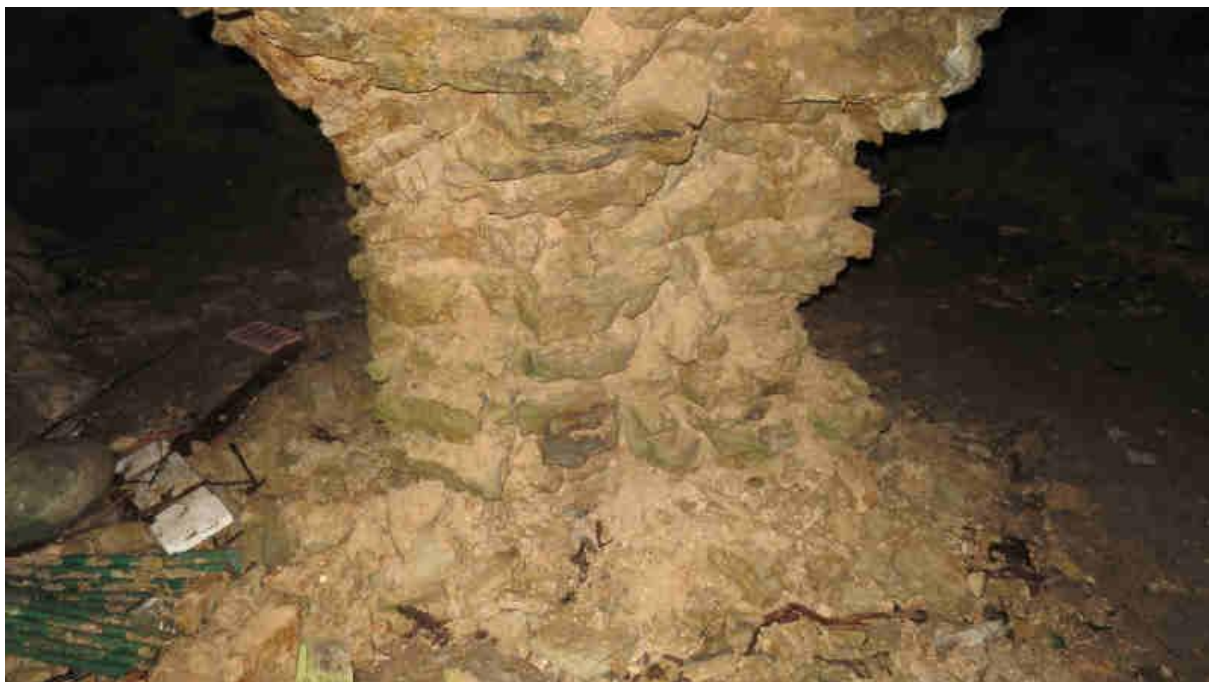
Kelder on äärmiselt avariiline ja keskse piilari kiire lagunemise tõttu võib variseda.

Foto 4. Keskne murenev piilar, lähivaade (Foto T.Villems)

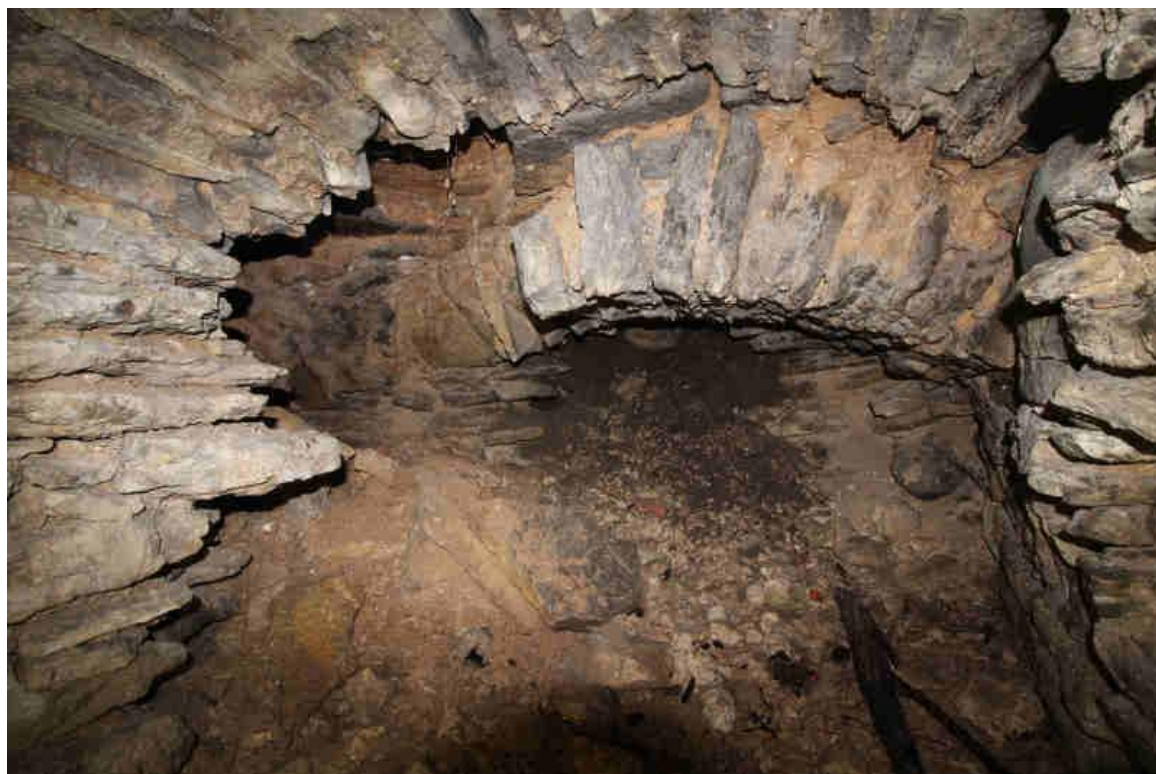
Foto 6. Vaade kinnimüüritud käigule. Käigu võlvi sillusest on kivid osaliselt välja kukkunud (Foto T.Villems)
