Kuusiku mõisa „Munga aida“ keldri 08. XI 2017 paikvaatluse tulemused

14. XII 2017.a.

Eesmärk	anda hinnang ja esmased tegevusjuhised Kuusiku mõisa „Munga aida“ keldrile

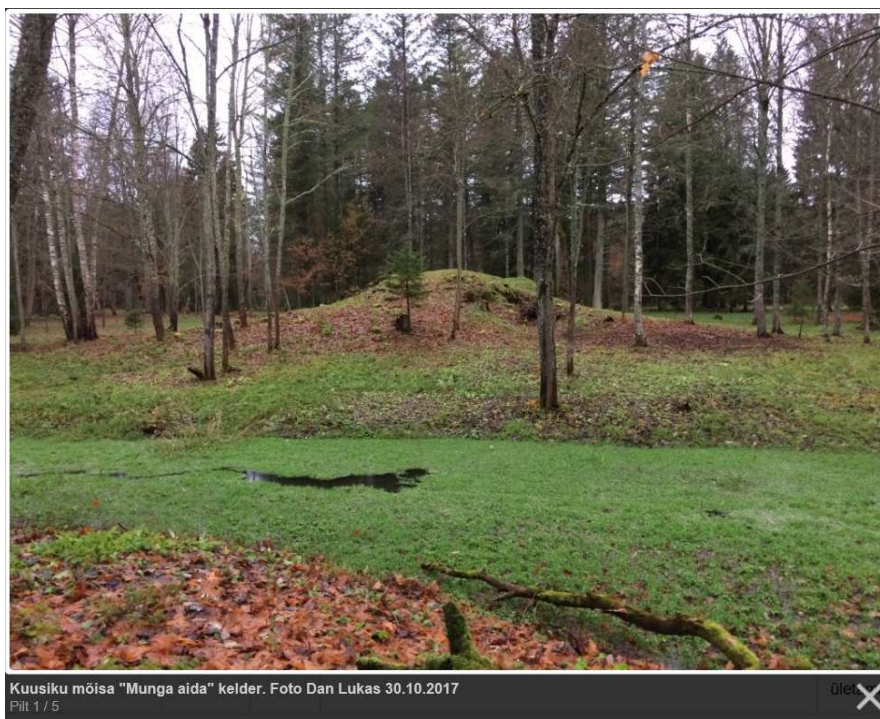
30.10.2017 Dan Lukas`e foto, vaade idast Kuusiku mõisa „Munga aida“ keldrile (Kultuurimälestiste riiklik register).

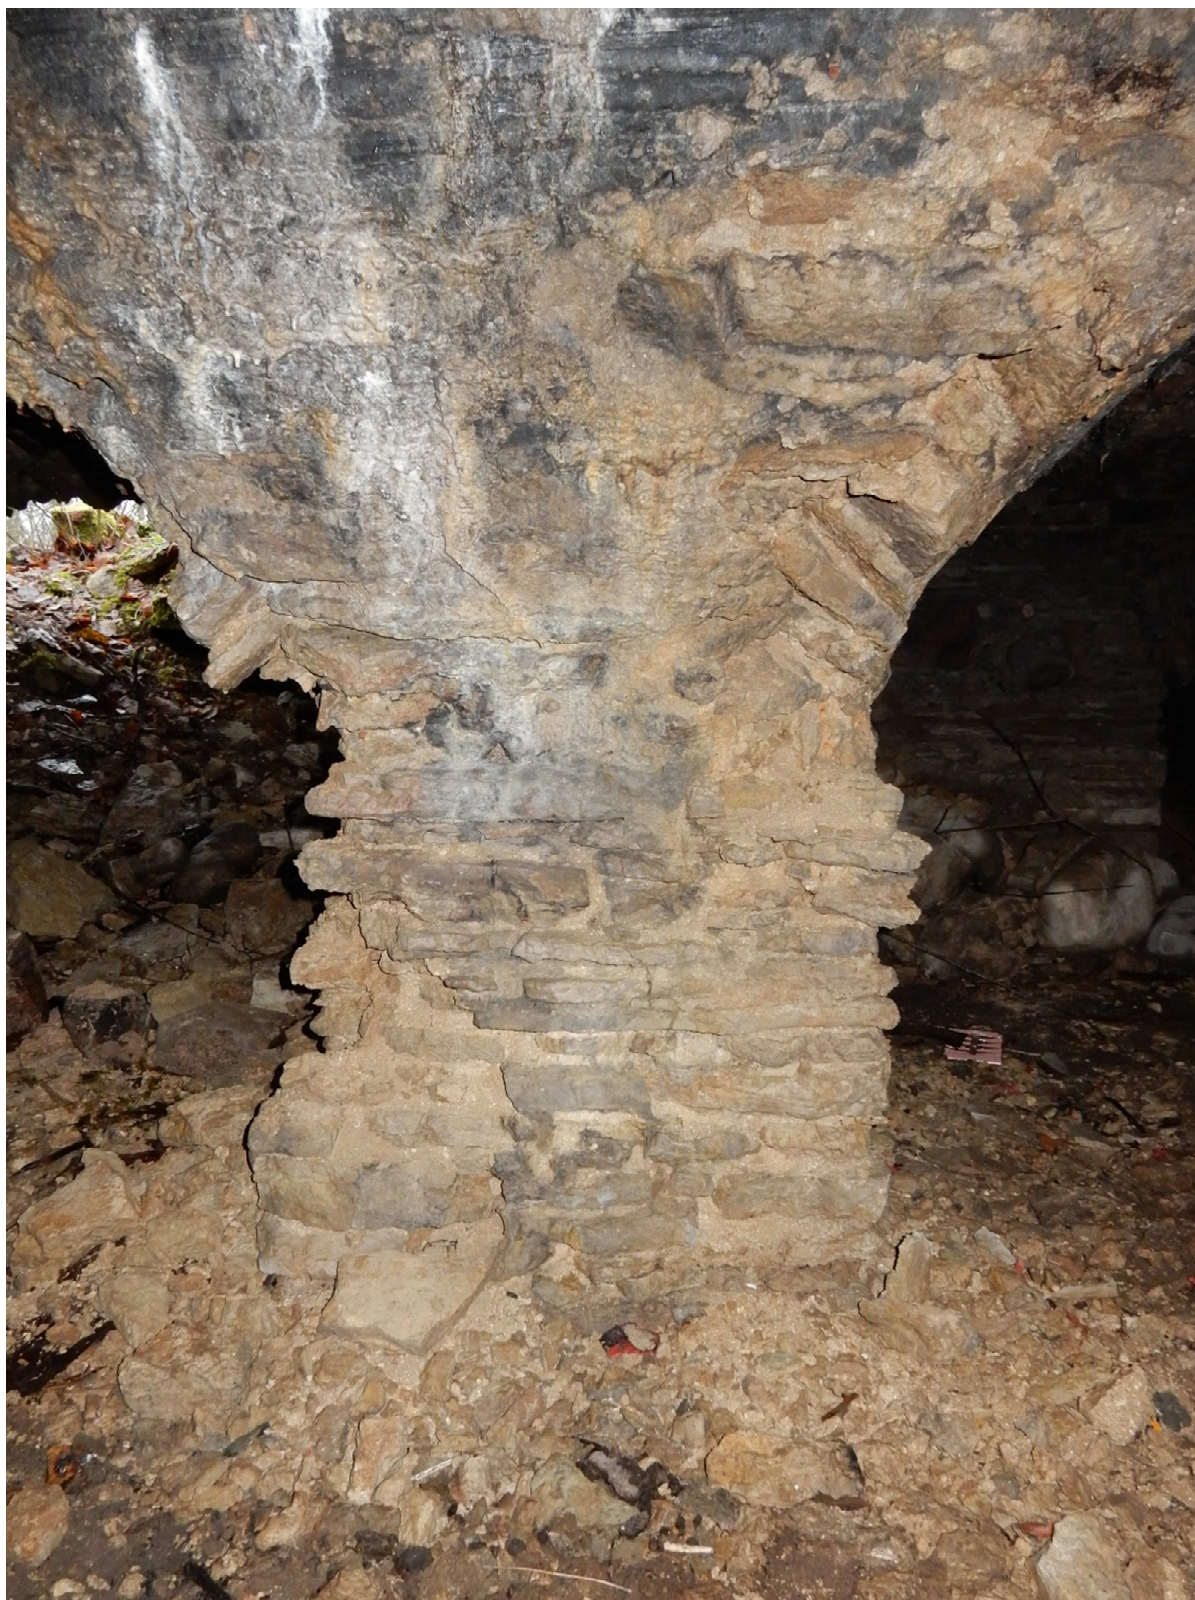
„Munga aida“ keldri ristvõlvilagesid keskelt kandev tugipost on tänu vähenenud ristlõikele üle koormatud (summaarne koormus võlvide tugipostile tõenäoliselt ei ole oluliselt suurenenud, kuna varem oli keldril ka maapealne osa) ja avariiline. Täiendavate koormuste (sademed, pinnas, külmatsükliid) lisandumisel on tõenäoline „Munga aida“ keldri lagede või nende osade igal hetkel deformeerumine ja kokkuvarisemine. Keldri kivikonstruktsioonide pragudele paigaldada ilmastikukindlast segust kuupäevadega varustatud kontrollmajakad võimalike deformatsioonide jälgimiseks, kontrollmajakasse uue prao tekkimisel rakendada täiendavaid abinõusid võlvide ja tugiposti tugevdamiseks.

Foto 2. 08.11.2017, sisevaade Kuusiku mõisa „Munga aida“ keldri ristvõlvlikesid keskelt kandvale paekivist postile.

„Munga aida“ keldri paekivist ristvõlvilagede ja keskmise posti edasiste deformatsioonide ja varingute ärahoidmiseks toetada võlvid, täita kõik müüritühikud ja vuugid paekividega ning lubimördiga. Pärast tühikute täitmist paigaldada keskmisele postile 4 nurka vertikaalselt 100x100x6,5mm nurkraud ja horisontaalsel sammuga 300mm 3x60mm terasvööd. Kõik konstruktsioonide tööd teostada vastutava ehitusinseneri järelevalve all. Tööde teostamisel järgida töötervishoiu ja tööohutuse seaduse nõudeid.

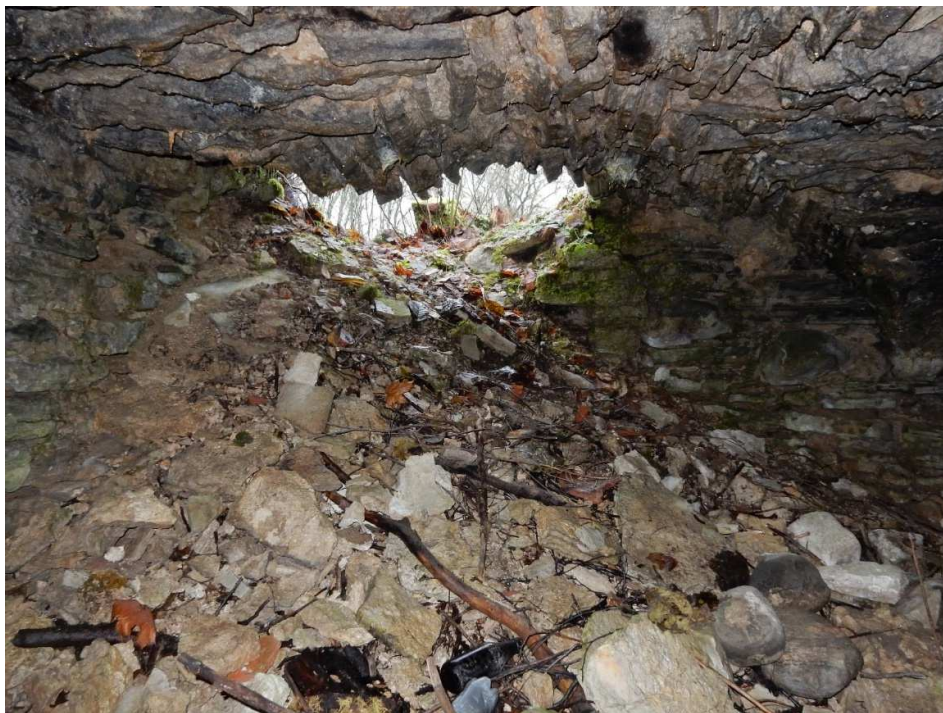
Foto 3. 08.11.2017, sisevaade Kuusiku mõisa „Munga aida“ keldri laele ja „väljapääsule“.

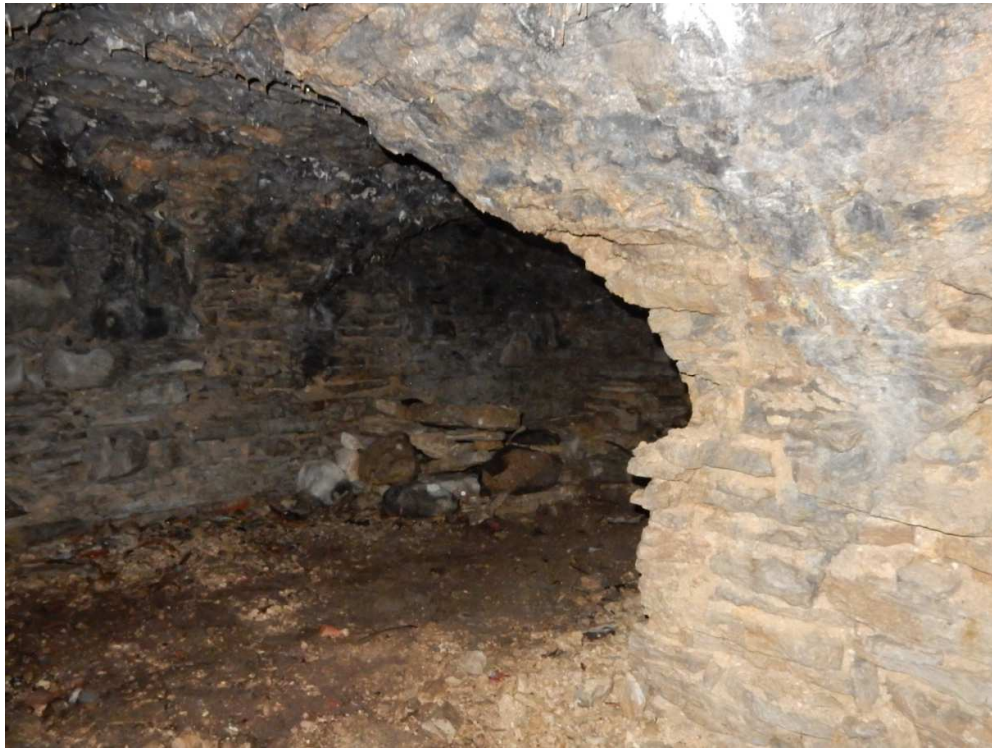
Foto 5. 08.11.2017, sisevaade Kuusiku mõisa „Munga aida“ keldris, paremal keskmine tugipost

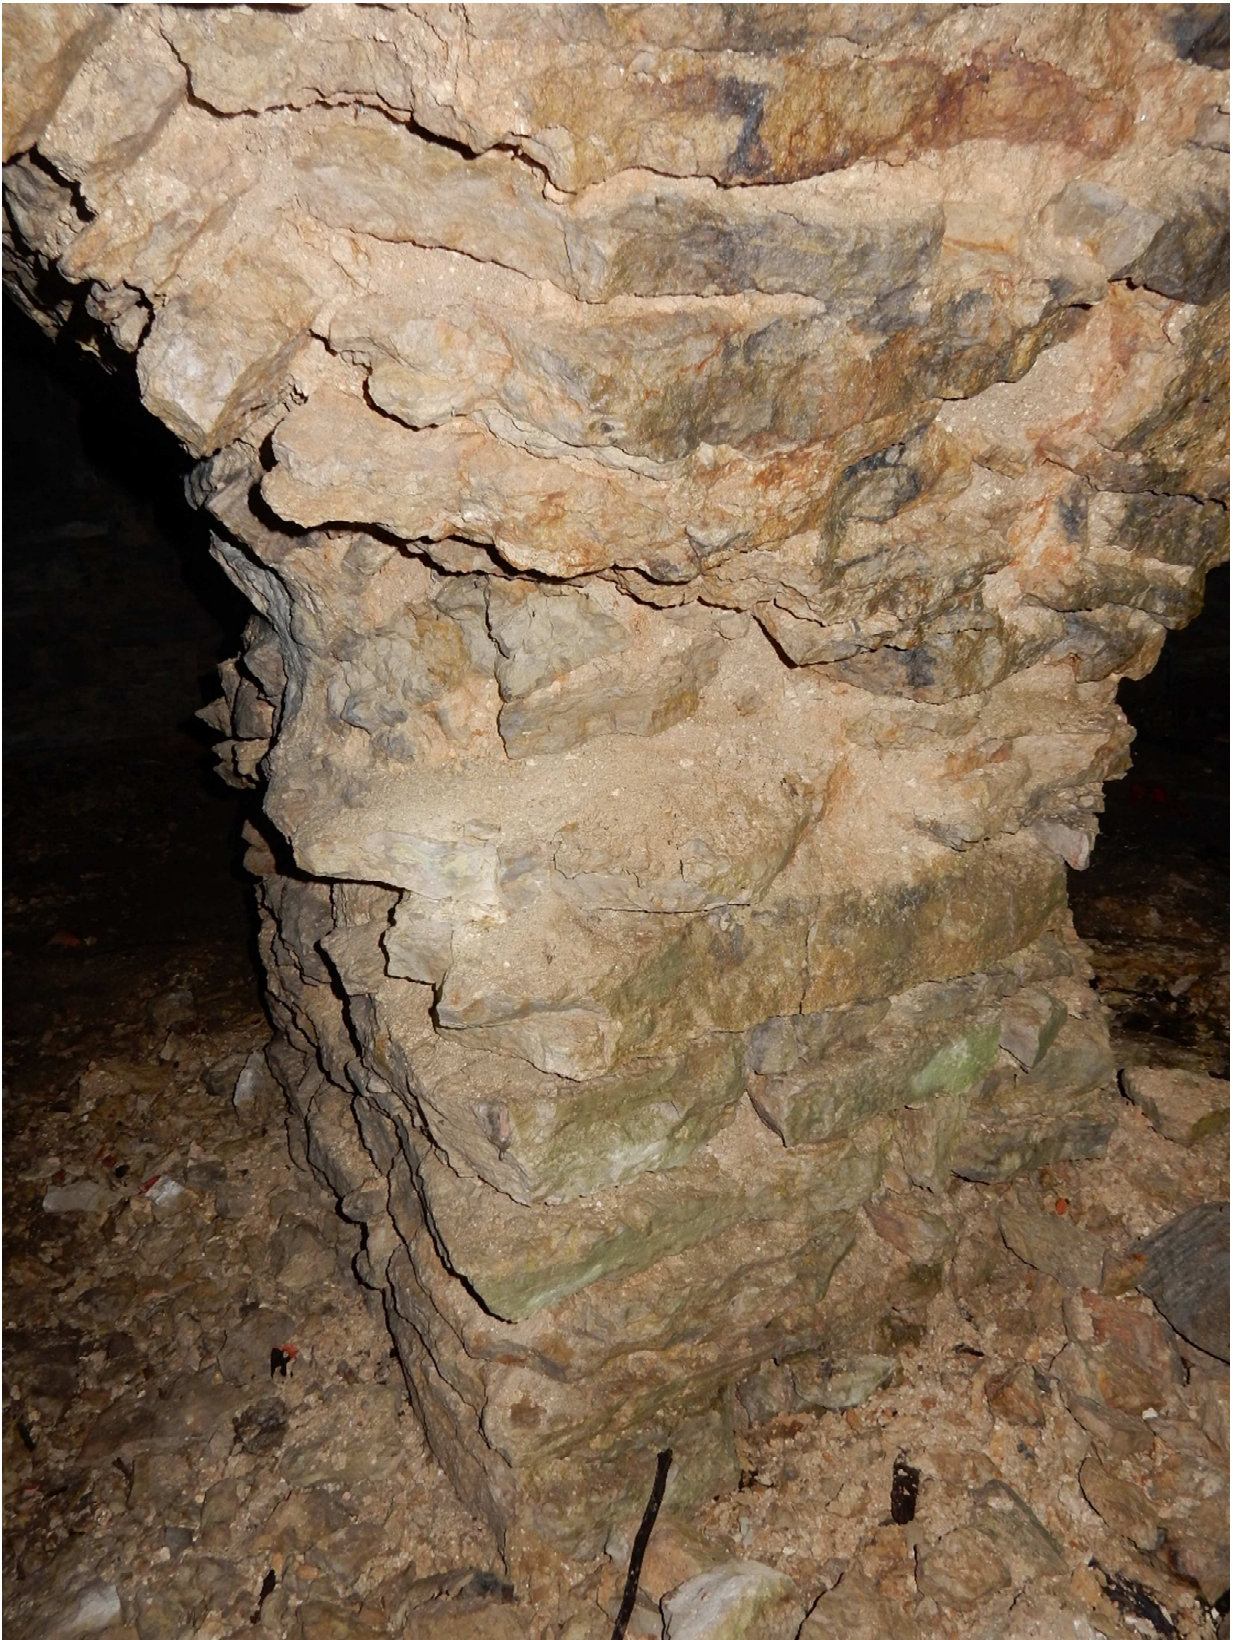
Foto 9. 08.11.2017, sisevaade Kuusiku mõisa „Munga aida“ keldri ristvõlvlikesid keskelt kandvale paekivist postile.

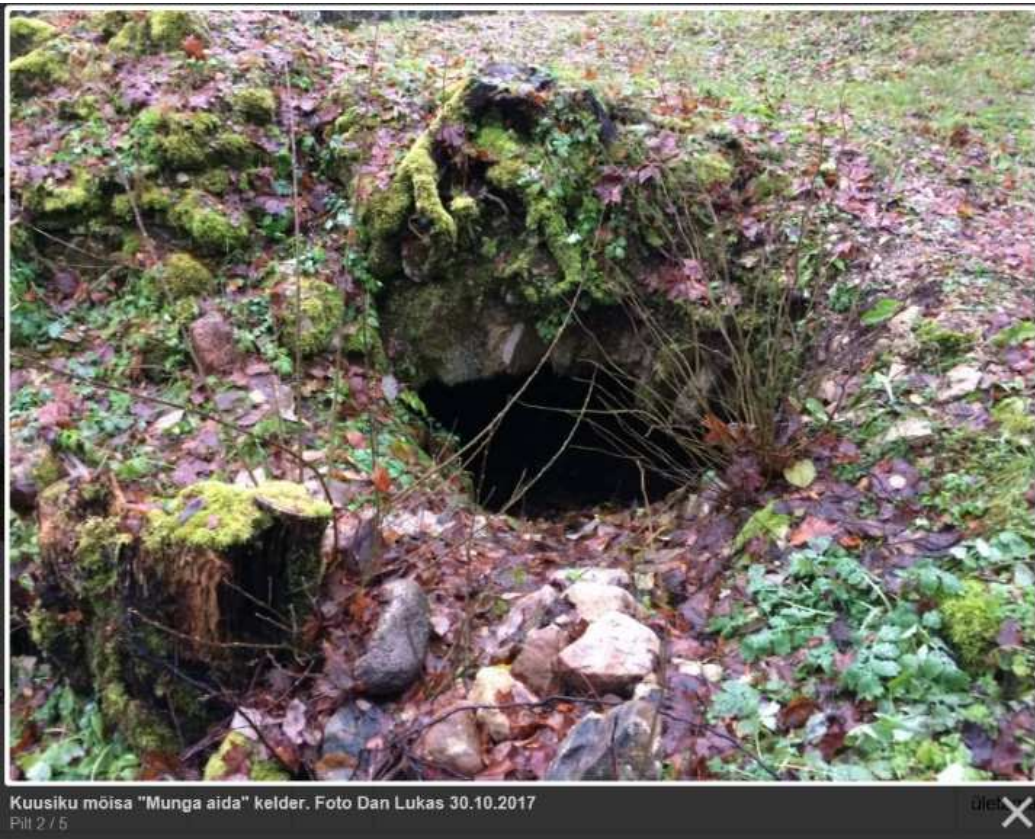
30.10.2017 Dan Lukas`e foto Kuusiku mõisa „Munga aida“ keldri „sissepääsust“ (Kultuurimälestiste riiklik register).
