**Mahlamäe tn 10, Rapla linn  
Rapla vald, Raplamaa**

# **Rapla KEK'i haldushoone EKSPERDIHINNANG**

## EKSPERDIHINNANG MÄLESTISE TUNNUSTELE VASTAVUSE KOHTA

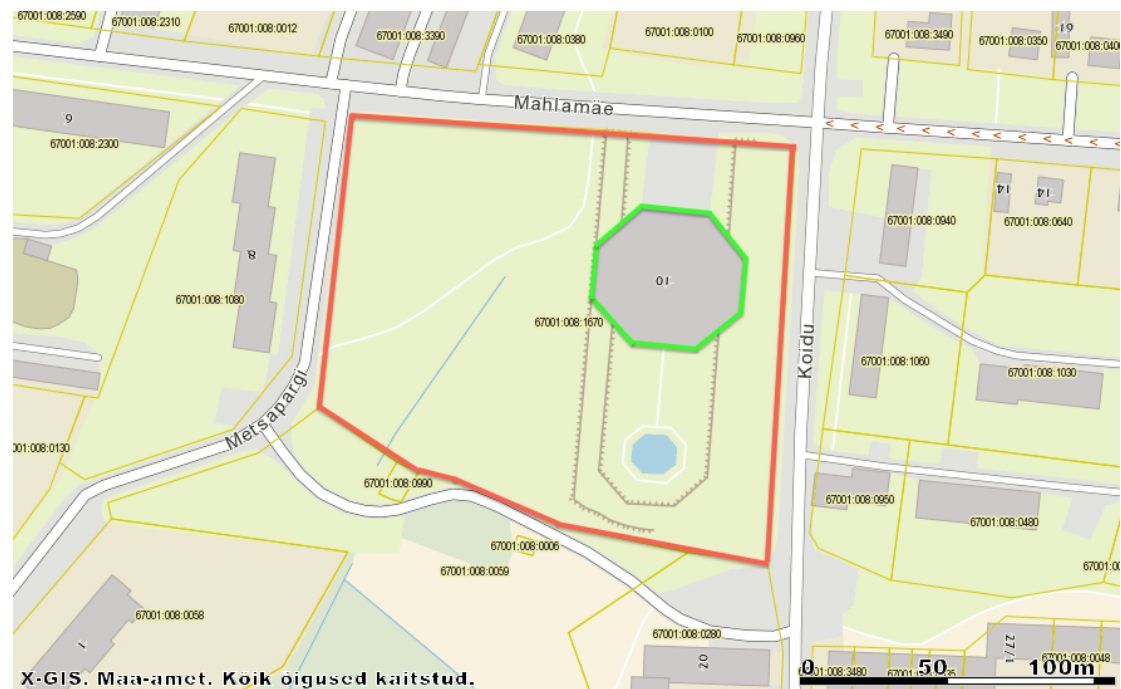
## 2.1. Ettepanek kaitsevööndi määramiseks

Kaitsevööndi ettepanek järgib hoone juurde kuuluva krundi piire. See tagab hoone vaadeldavuse, ruumilise konteksti ning dominantse positsiooni säilimise piirkonnas. Ettepanek kaitsevööndiks hõlmab ka hoonest läände, ja krundi piiridesse jäävat roheala. Kaitsevööndi laiendamist väljapoole neid piire ei pea vajalikuks, kuna ümbritsev keskkond ei oma ansamblist ega kujunduslikku kaalu.

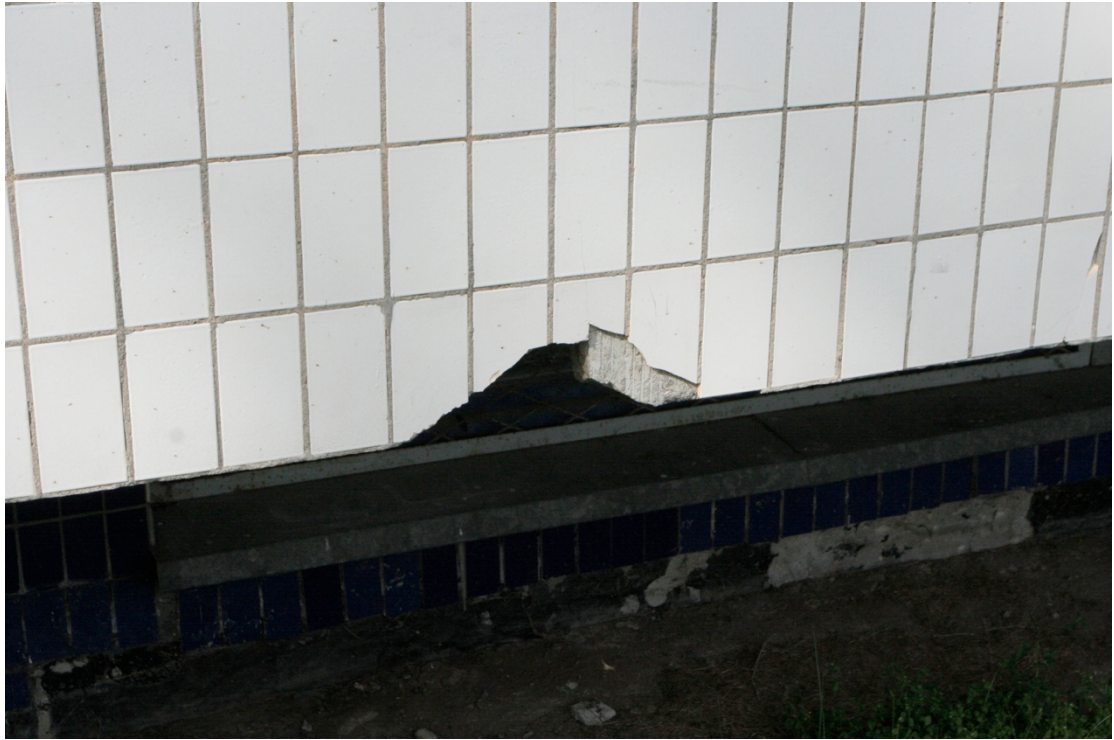
021

| 021.jpg | - fassaadiviimistluse kahjustused * |

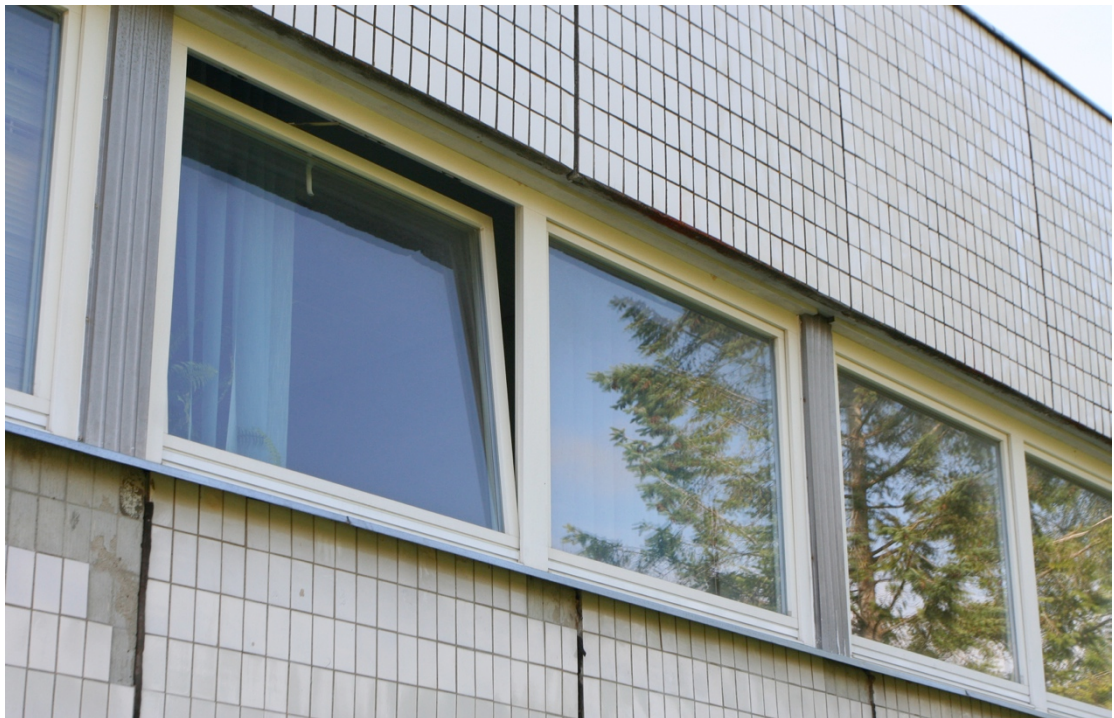
026

| 026.jpg | - uued aknad * |

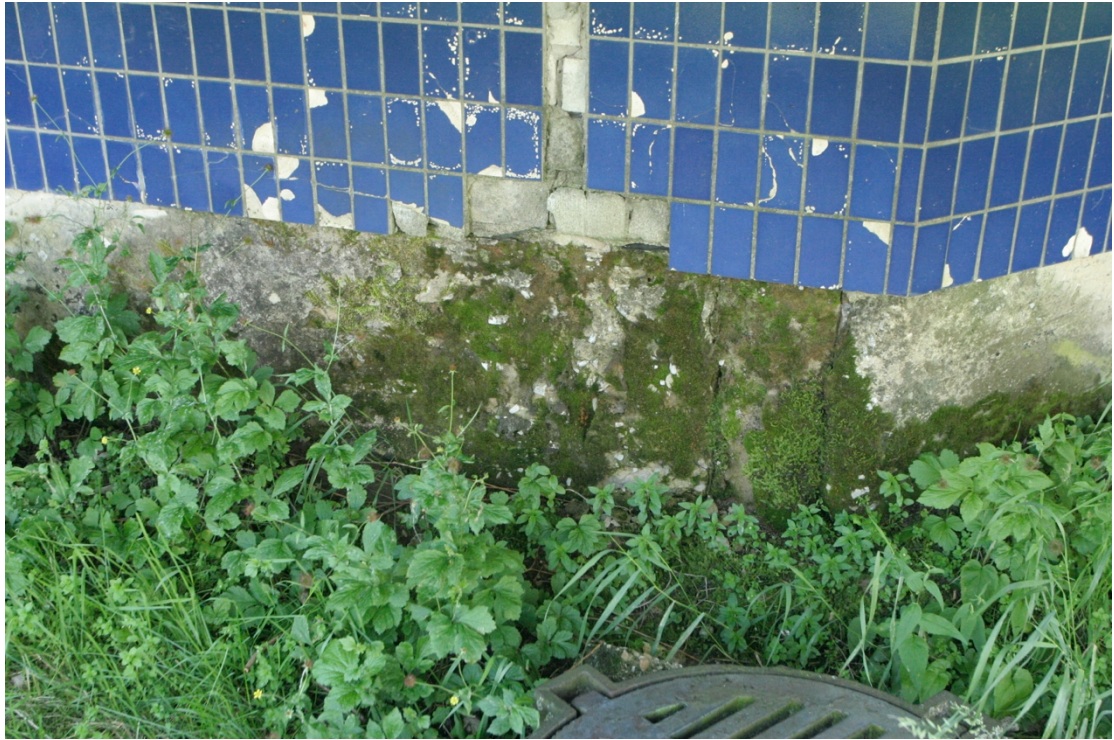
027

| 027.jpg | - niiskuskahjustused * |

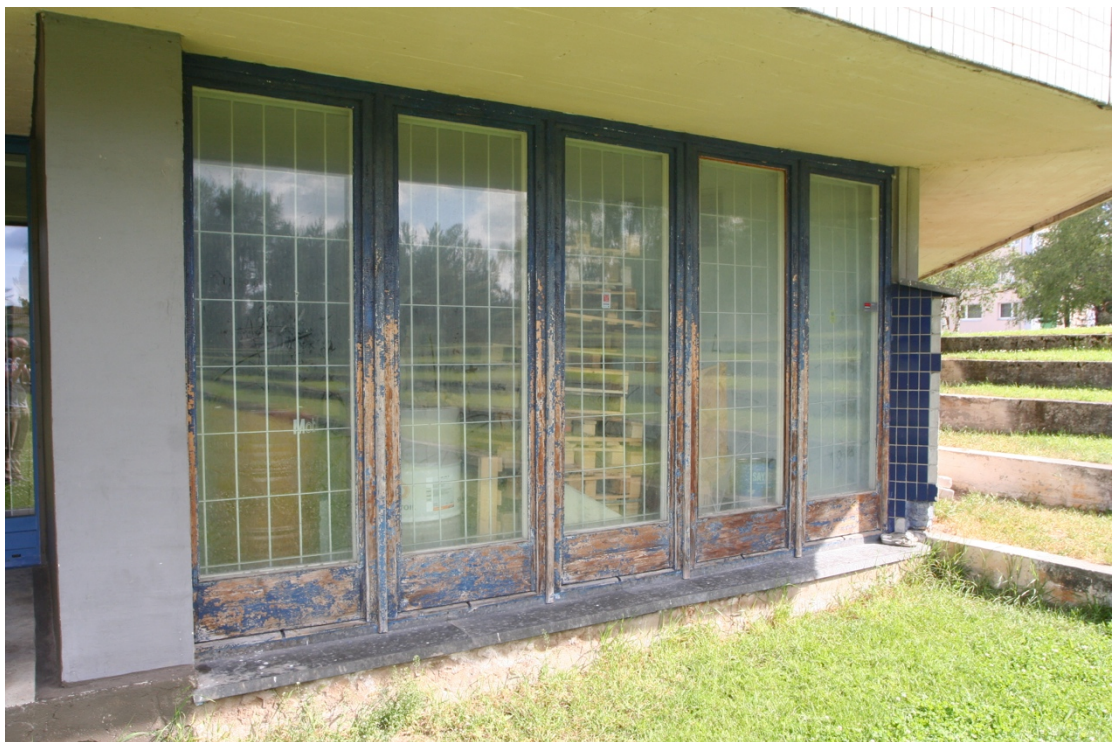
030

| 030.jpg | - originaalaknaraamid * |

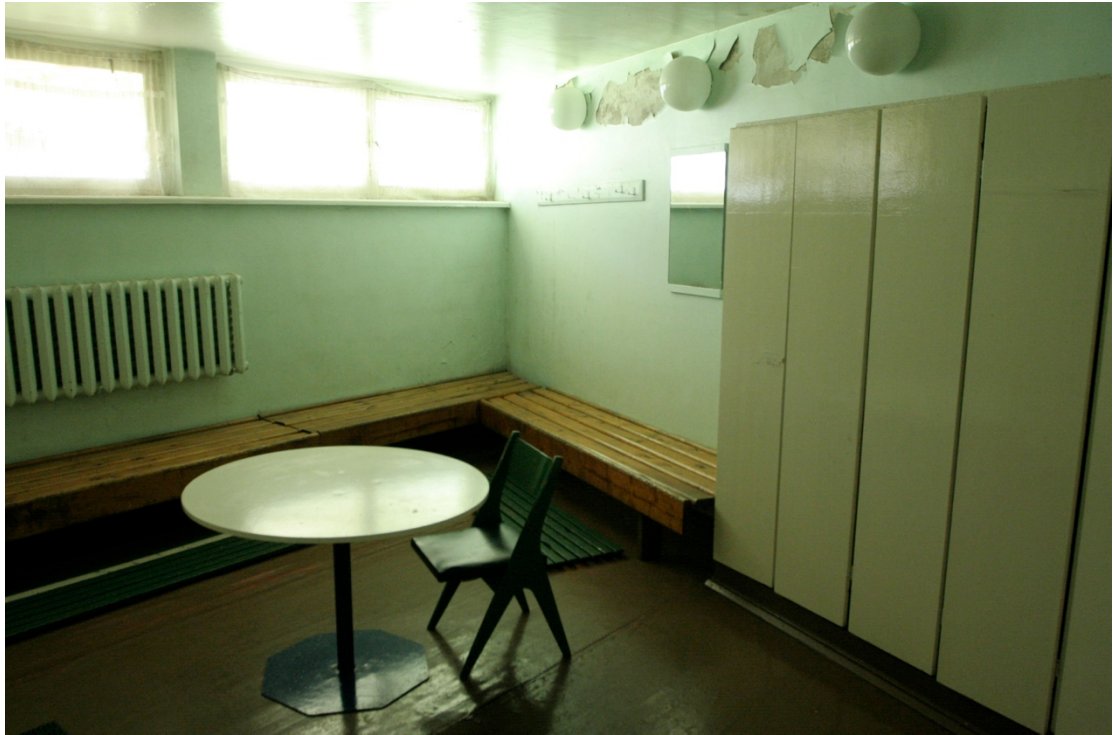
013

| 013.jpg | - riietumisruum * |

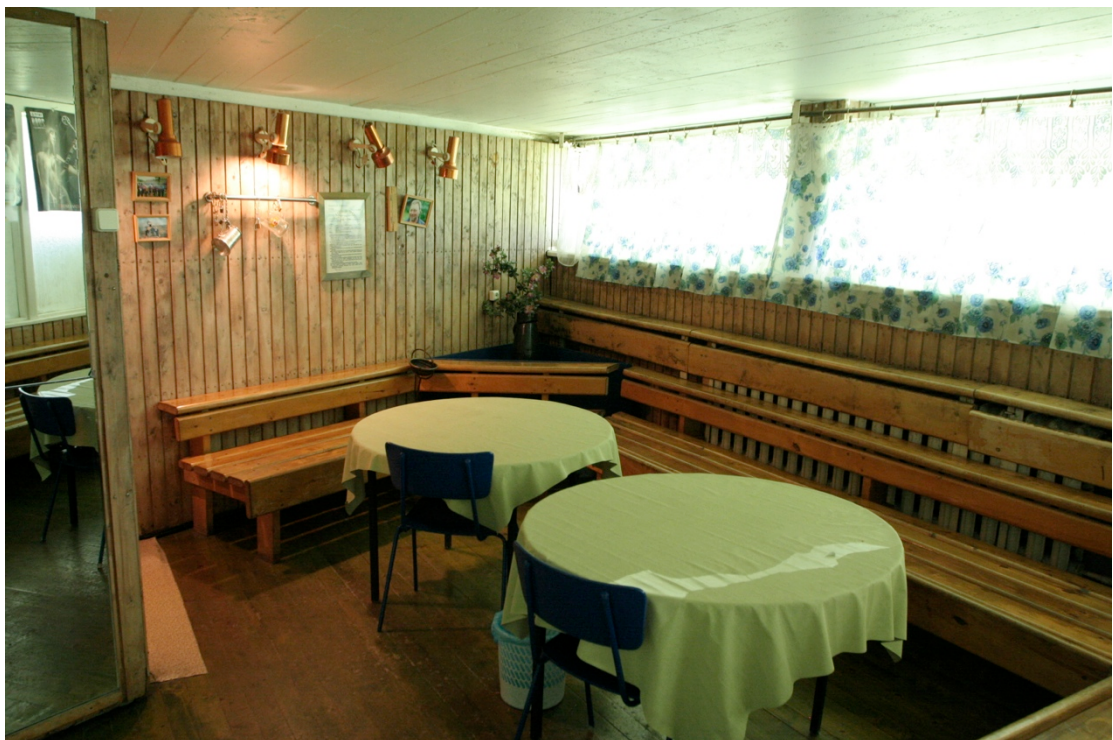
015

| 015.jpg | - saunaruum * |
