LIIKLUSOHUTUSE AUDITEERIMINE KOGUDUSE DETAILPLANEERINGU ALA

Aruanne on koostatud Rapla Vallavalitsuse tellimusel

Tallinn 2024

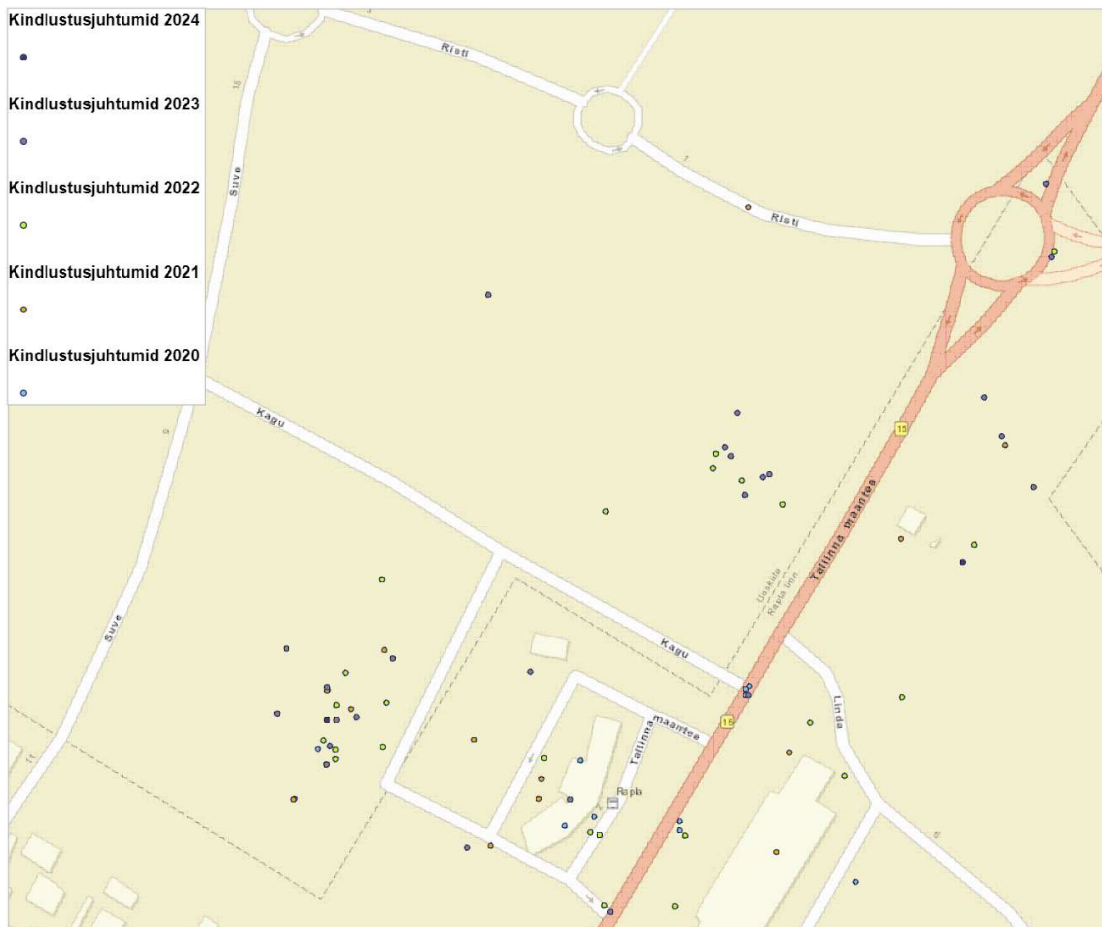
Joonis 3. Liiklusõnnetused perioodil 2020-2024 auditeeritaval alal

Jooniselt 3 nähtub, et suurem osa liiklusõnnetustest on koondunud kaubanduskeskuste parklate alale. Tegemist on peamiselt parkimisega seotud liiklusõnnetustega, kus asjakahjud on väikesed (kuni 1000 eurot). Parkimisega seotud liiklusõnnetusi on hulgaliselt juhtunud ka bussijaamahoone ümbruses, kus selle esiküljel on ette nähtud sõiduautode parkla, kuid ka selle tagumisel küljel, kus on lisaks parkimisega seotud liiklusõnnetusele toimunud ka üks suurema asjakahjuga kokkupõrge (4000 eurot). Antud asukohas liiguvad läbisegi nii tanklat läbiv liiklus kui ka bussijaama suunduvad bussid, mis suurendab võimalust raskemate tagajärgedega liiklusõnnetusteks.

Lisaks parklaõnnetustele joonistuvad välja ka problemaatilised ristmikud Tallinna maanteel. Viimase nelja aasta jooksul on kaks korda peateel liiklejaga kokku põrgatud Retke tänava ristmikul, sama palju Tallinna mnt 3b kinnistu mahasõidul ning korra Kagu tänava ristmikul, seejuures ulatus asjakahju 6000 euroni, mis viitab küllaltki raskele avariile. Ülejäänud kolm avariid Kagu tänava ristmikul on LKF andmetel seotud reastumise või kõrvalekaldumisega, mis viitab liikluskorralduse ebaselgusele ning sõiduradade rohkusele.

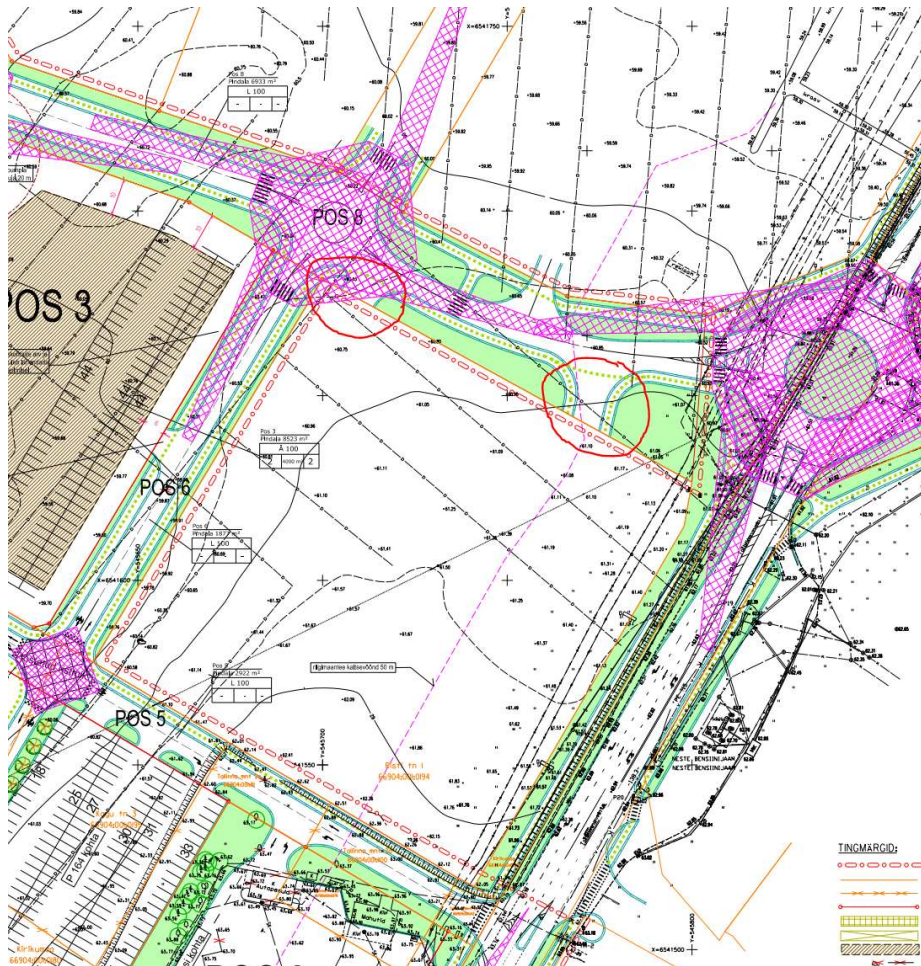
Joonis 11. Risti tn 1 kinnistu juurdepääsud vastavalt Põhjakeskuse detailplaneeringule

On oluline ära märkida, et ka joonisel 11 esitatud detailplaneeringu kohased mahasõitude asukohad Risti tn 1 kinnistule on ebasobivad. Ringristmiku poolne mahasõit peaks asuma ringristmikust kaugemal ning teine mahasõit peaks olema lahendatud Risti põiktänavalt, kuid kindlasti piisavale kaugusele ristmikust.

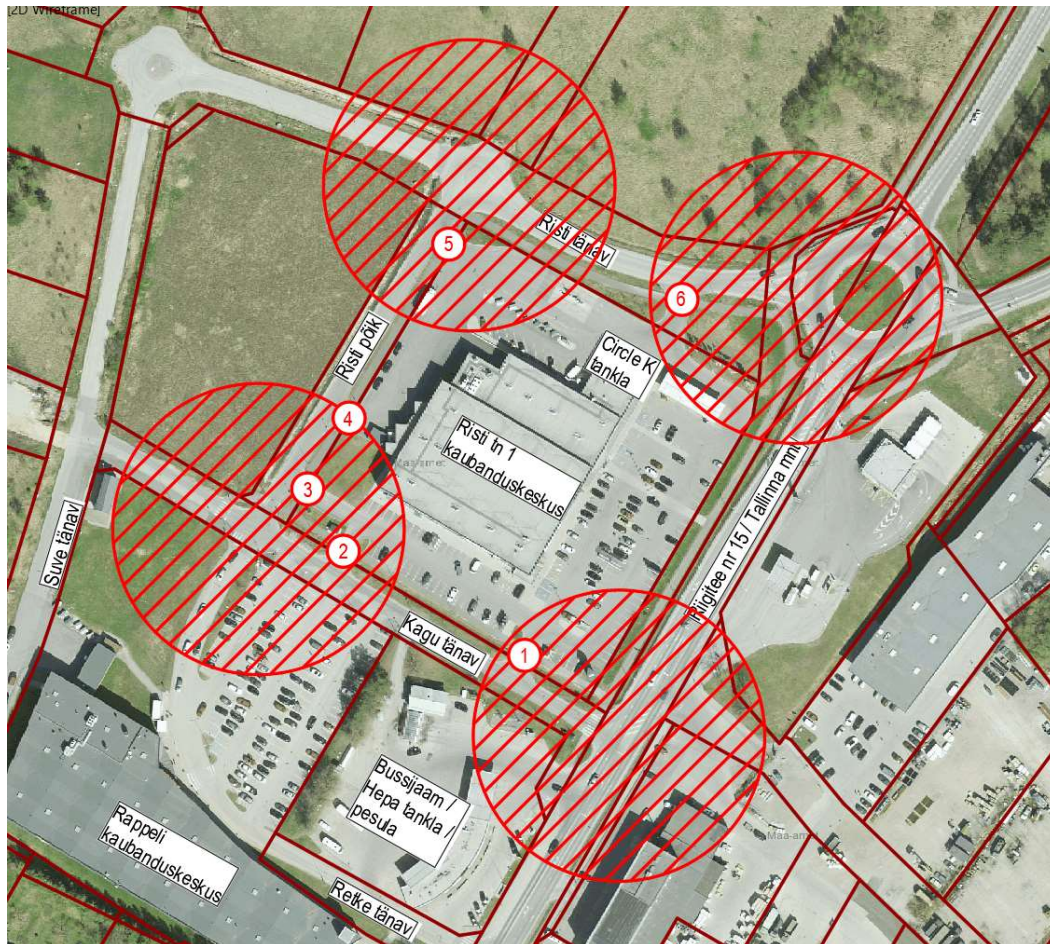
Joonis 13. Risti tn 1 kinnistu mahasõidud

Joonisel 13 on nummerdatult välja toodud Risti tn 1 kinnistu juurdepääsud ning punase viirutusega on esitatud alad, kuhu standardile tuginedes mahasõite rajada ei tohiks.

Mööndustega võib öelda, et ainult üks Risti tn 1 kinnistu juurdepääs asub standardile tuginedes sobivas asukohas – see on teenindava transpordi sissesõiduks mõeldud mahasõit Risti põiktänaval (mahasõit nr 4). Kokkuvõtvalt – Risti tn 1 kinnistu tarbeks on rajatud rohkem mahasõite kui oli ette nähtud ning kui neid vaja oli, seejuures on nende asukoht ebasobiv.

Eriti ebasobivaks võibki seetõttu pidada mahasõitude nr 3 ning 5 asukohti, mille ühendused on ette nähtud vahetult ristmike lähedusse. Mahasõitu nr 5 kasutavad seejuures ka veokite tanklasse saabuvad või väljuvad veokid, mis mahasõidu asukohast tulenevalt peavad sooritama U-pöörde üle kolme (kaks neist perspektiivsed) ülekäiguraja, mis arvestades elumupiirkonna lähedust ning ülekäigurada kasutatavate inimeste hulka, kes ei pruugi suuta hinnata veoki haagise liikumistrajektoori, on äärmiselt ohtlik.

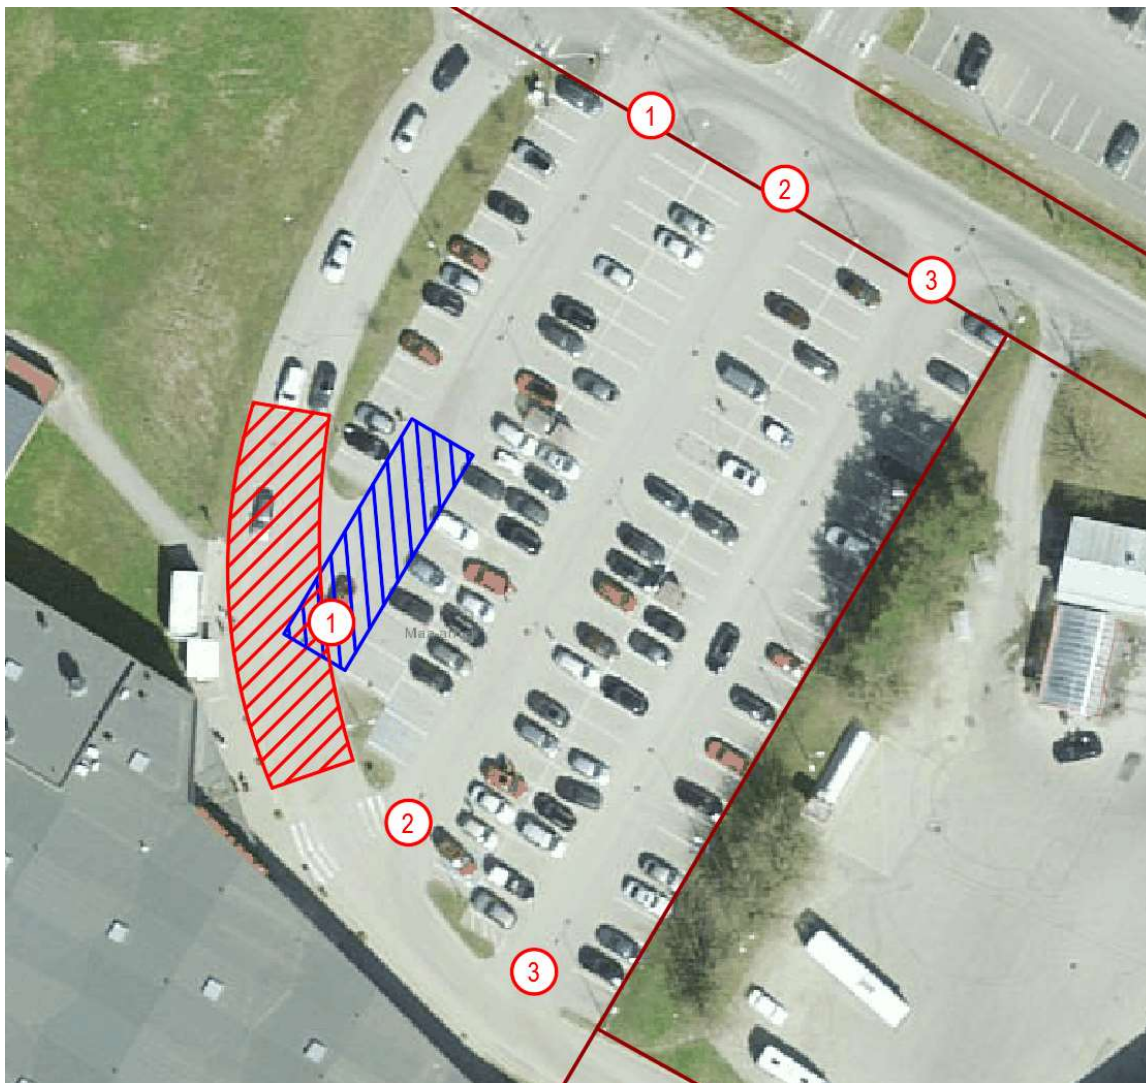
Joonis 14. Rappeli kaubanduskeskuse parkla

Rappeli keskuse parklast on ette nähtud iga parkimiskohtade vahelise läbisõidutee otseühendus Kagu tänavaga, moodustades Retke ja Kagu täna ristmiku vahetusse lähedusse juurdepääsudest läbipõimunud ala, tekitades selliselt märkimisväärset ebaselgust ning konfliktirohkust Kagu tänaval liiklejate ning kaubanduskeskuse küllastajate vahel. Lisaks on problemaatiline ka teine pool parklast, kus need samad parkimiskohtade vahelised läbisõiduteed avanevad ka poe eest läbi suunduvale läbisõiduteele ehk sisuliselt Retke tänavale. Retke täna puhul tuleb arvestada, et tänases olukorras ei toimi see enam kõigest Rappeli keskuse väljasõiduna, nagu see oli detailplaneeringu realiseerumise järgselt. Antud ühenduste kasutavad Kagu täna ühesuunalisusest tingituna ka kõrvalasuva kaubanduskeskuse küllastajad ning täiendavate arenduste realiseerudes kasvab selle koormus veelgi. Seetõttu on liiklusohutuse seisukohalt oluline, et üle vaadataks ka parkla lahendus. Tänaases olukorras on problemaatilisem osa parklast selle põhjapoolsem parkimisrida, mille hoonepoolsete parkimiskohtade manööverdusruum ulatub läbisõiduteele, samuti on probleemne lõikumisnurk täna ning parkimiskohtade läbisõidutee vahel, mis on suurusjärgus 30 kraadi, kuid vastavalt EVS 843:2016 p 7.2.7 (2) peaks olema vähemalt 70 kraadi. Eelpool välja toodud probleemid on kujutatud joonisel 14, kus viirutuste kattumisalaga on kujutatud Retke täna ning parkimiskohtade manööverdusalade konfliktiala, samuti joonistub sealt välja kahe teekoridori väike lõikumisnurk. Lisaks on ära nummerdatud parkimiskohtade vahelised läbisõiduteed, mis otse Kagu tänavale avaneda ei tohiks. Rappeli kaubanduskeskuse parklaga seoses välja toodud probleemid ilmestavad ka käesoleva seletuskirja jaotises 2.1 joonisel 3 välja toodud sealset rohket kindlustusjuhtumite hulka.

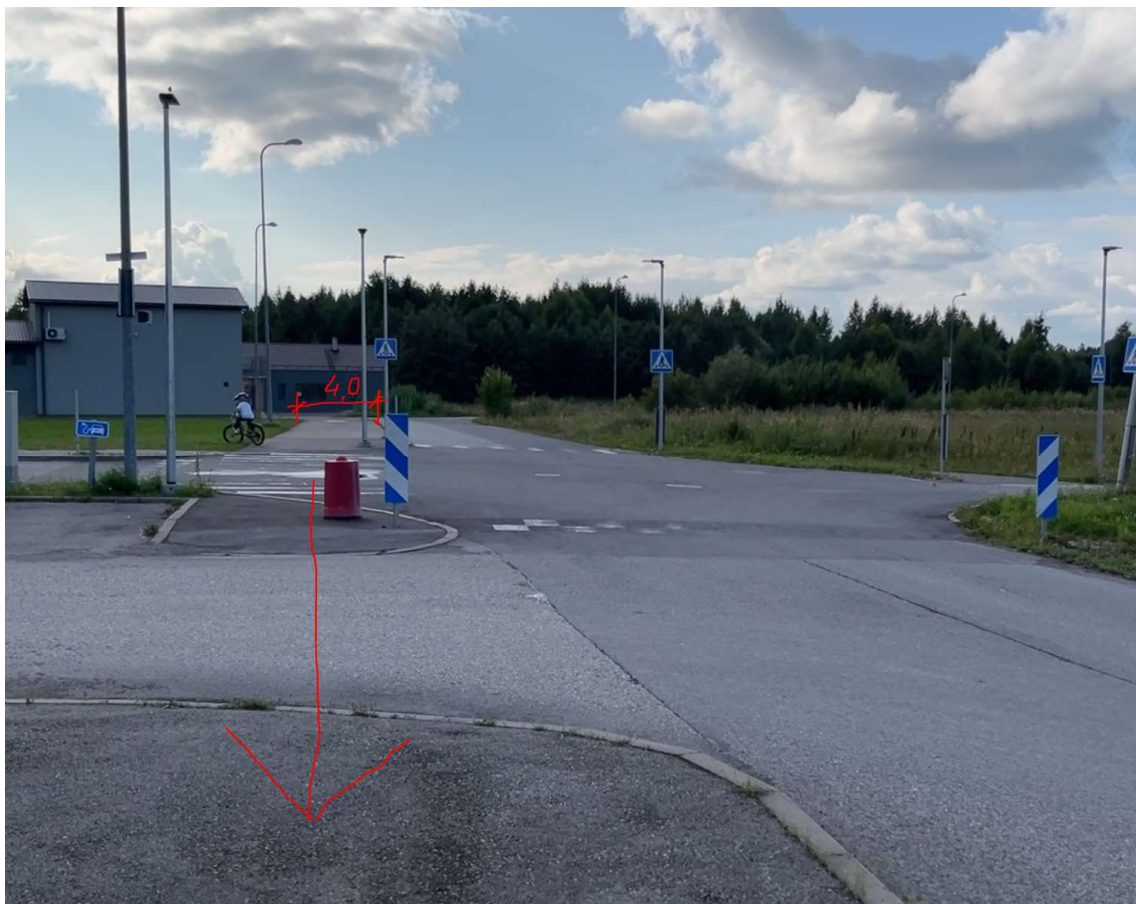
Joonis 16. Kagu tänavale rajatud kergliiklustee ning selle võimalik jätk

Esimene probleem seoses auditeeritava ala kergliiklusteedega seisneb asjaolus, et tagamata on väga oluline kergliiklustee ühendus piki Kagu tänavat. Risti tn 1 kaubanduskeskuse väljaehitamisele on selle kinnistu Kagu tänava poolsele küljele küll kõnnitee ette nähtud, kuid see on rajatud kõigest 2,0 m laiusena, mis EVS 843:2016 tabelile 8.1 kohaselt vastab jalgtee

ristlõikele, mille ristlõikesse mahub kuni kaks jalakäijat. Lisaks on vahetult kõnnitee kõrval ette nähtud sõidukite parkimine, millest tulenevalt võib kõnnitee laius olla reaalses oludes veelgi kitsam. See tähendab, et arvestamata on nii jalgratturite kui ka kergliikurite kasutajatega, kes kõnnitee ristlõikesse ära ei mahu ning ka jalakäijatega, kes seetõttu kõnniteed kasutades ennast ohustatuna tunnevad. Ometi peab antud kõnnitee teenindama nii kaubanduskeskustest kui ka nende taha kavandatud elamu- ning võimalikest ärimaadest tekkivat kergliiklust. Seetõttu on joonisele 15 kantud punase joonega kergliiklustee ettepanek, mis oleks loogiline jätk Kagu tänava lõpuossa välja ehitatud ~4,0 m laiusele kergliiklusteele (vt allolev joonis 16).

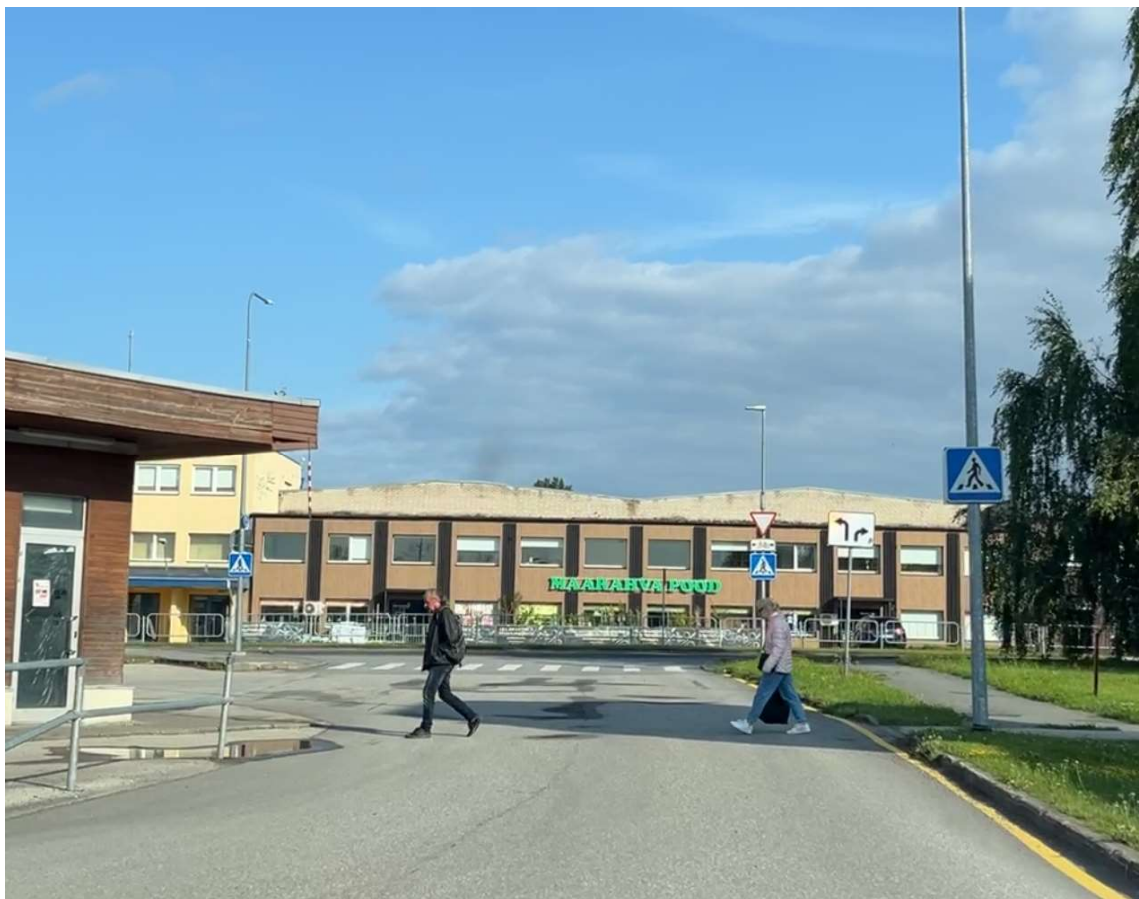
Joonis 17. Puudulikult tähistatud ülekäigurada ning kõnniteede puudumine bussijaama piirkonnas

Lisaks on auditeeritavas alas tagamata jalkäijate turvaline juurdepääs bussijaama alalt ümbritsevatele kergliiklusteedele. Põhjakeskuse detailplaneeringuga (vt joonis 10) olid ette nähtud ühendused nii Tallinna mnt kui ka Retke tänavaga, kuid seoses Tallinna mnt 2 kinnistule ehitustööde mitte ulatumisega tekitati olukord, kus jalkäija peab suurenenud liiklussageduse tingimustes teed ületama puudulikult tähistatud ülekäiguradadel (vt joonis 17).

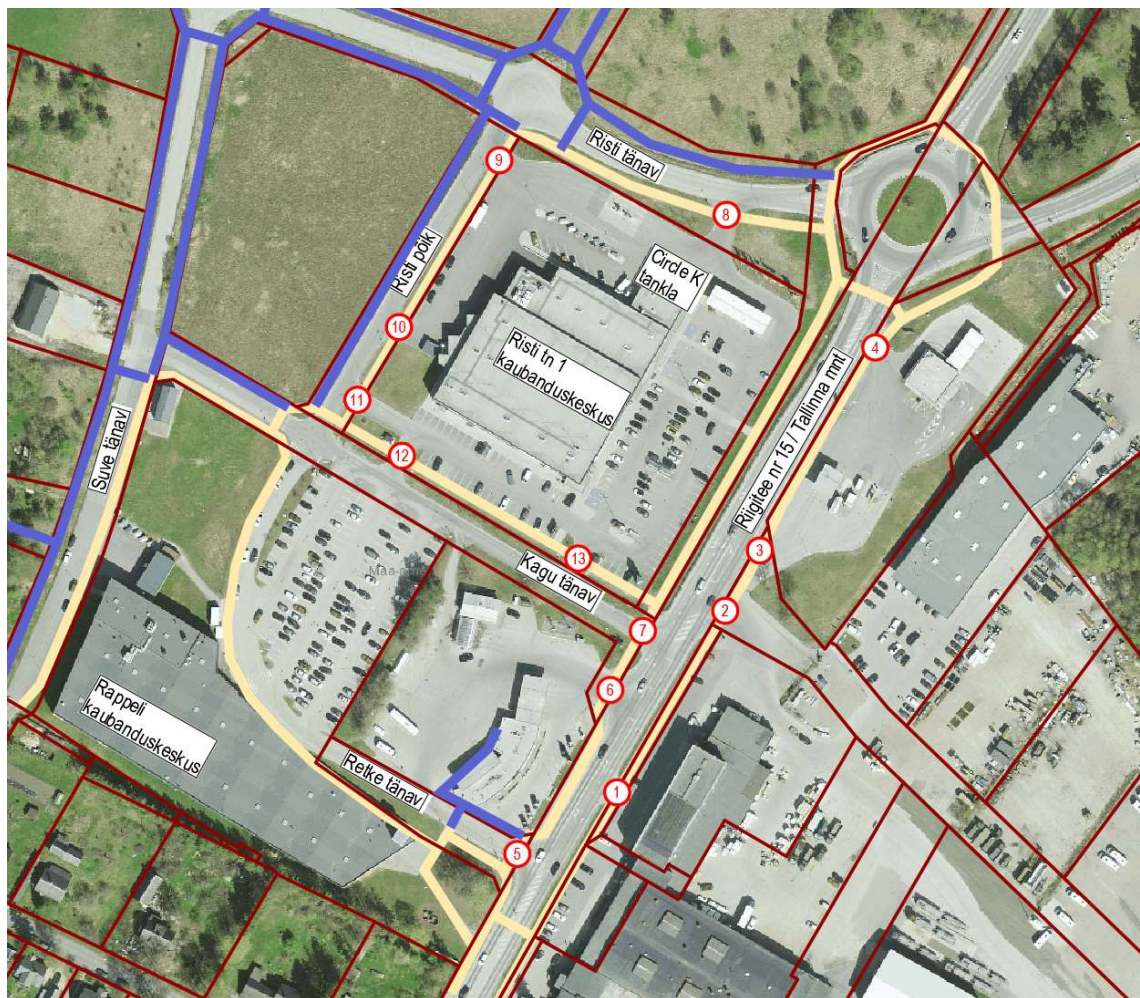
Joonis 18. Mahasõitudest tingitud kergliiklejate ning sõidukite vahelised konfliktid auditeeritaval alal.

Järgmine probleem auditeeritava ala kergliiklusteede võrgustikuga seisneb konfliktipunktide suures hulgas, mis on tingitud suurest hulgast erinevate mahasõitudega ristumisest. Mahasõitude rohkearvulisust nii Tallinna maanteel kui ka kõrvaltänavatel ning nende ebaõnnestunud paigutust on käesolevas aruandes varasemalt käsitletud, kuid suurim oht selle juures on see, et liiklusohutikus kohas manöövrit teostav sõidukijuht (Tallinna maantee näide) võib väga mitmele asjaolule keskendudes teed ületava kergliikleja tähelepanuta jätta. Seetõttu on eeskätt oluline konfliktipunktide (mahasõitude) vähendamine ning kohtades, kus on ette nähtud teeületused, kergliiklejatele võimalikult ohutu teeületuse tagamine, st nähtavuse tagamine, kergliiklejale teandmise kohustuse rõhutamine ning kiiruste vähendamine.

Alloleval joonisel 18 on kujutatud kõik mahasõitudest tingitud kergliiklejate ning sõidukite vahelised konfliktialad auditeeritaval alal.

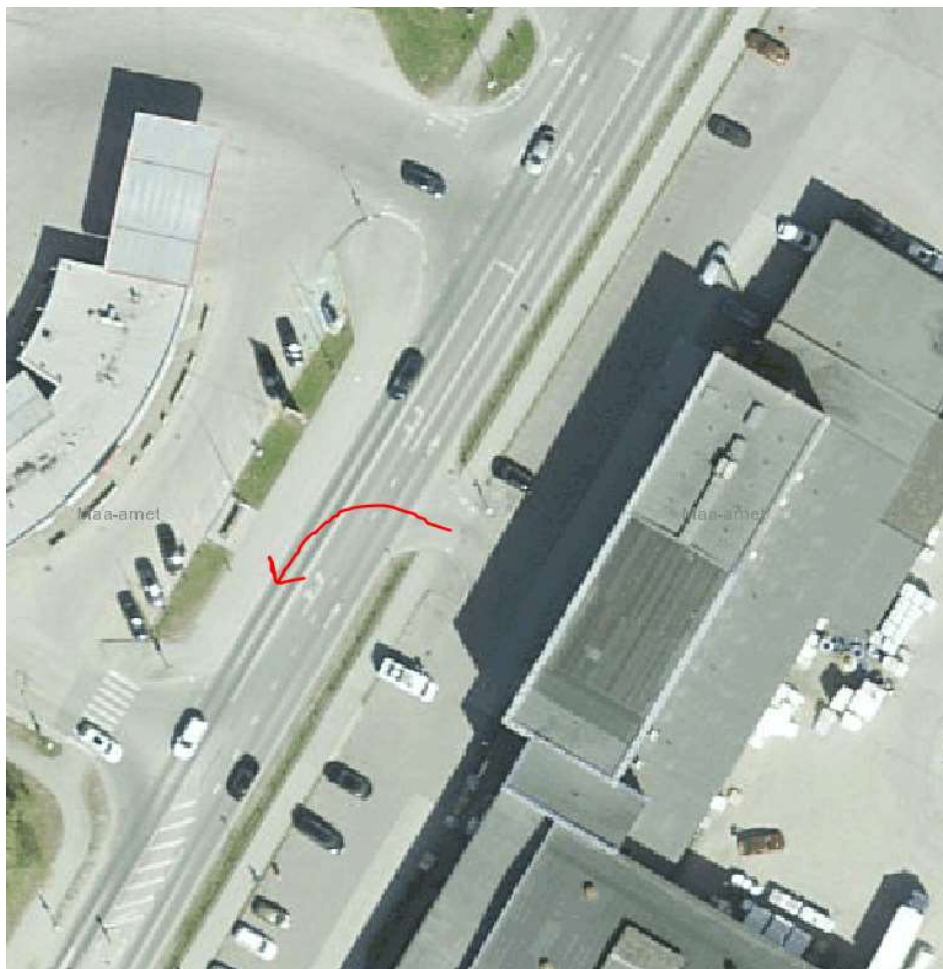
Probleem nr:	1.	Asukoht:	Tallinna mnt 3b kinnistu mahasõit
Probleemi kirjeldus:	Vasakpöörde Tallinna maanteele on liikluskorralduslikult keelatud, aga füüsiliselt takistamata, mistõttu ei pruugita sellest kinni pidada.		
Risk:	B2/6		
Riski selgitus:	Vasakpöörde manööver sooritatakse üle kahe sõiduraja. Tiheda peateeliikluse tingimustes võib juht sooritada ohtliku manöövri, jättes seejuures tähelepanuta teed ületava kergliikleja. Oht küljelt sisse sõitmisele ning peateel äkkpidurdades oht tagant sissesõiduks.

Audiitori arvamus probleemi lahenduse osas:	1. Sulgeda Tallinna mnt 3b kinnistu mahasõit, tagada juurdepääs perspektiivselt Linda tänavalt. 2. Näha ette füüsiline takistus (eraldusriba, kummipostid) vasakpöörde takistamiseks.
Risk:	1. puudub 2. A3/2
Riski selgitus:	Esimesel juhul mahasõidu puudumise tõttu risk puudub. Teisel juhul on risk parempöörde näol madal.

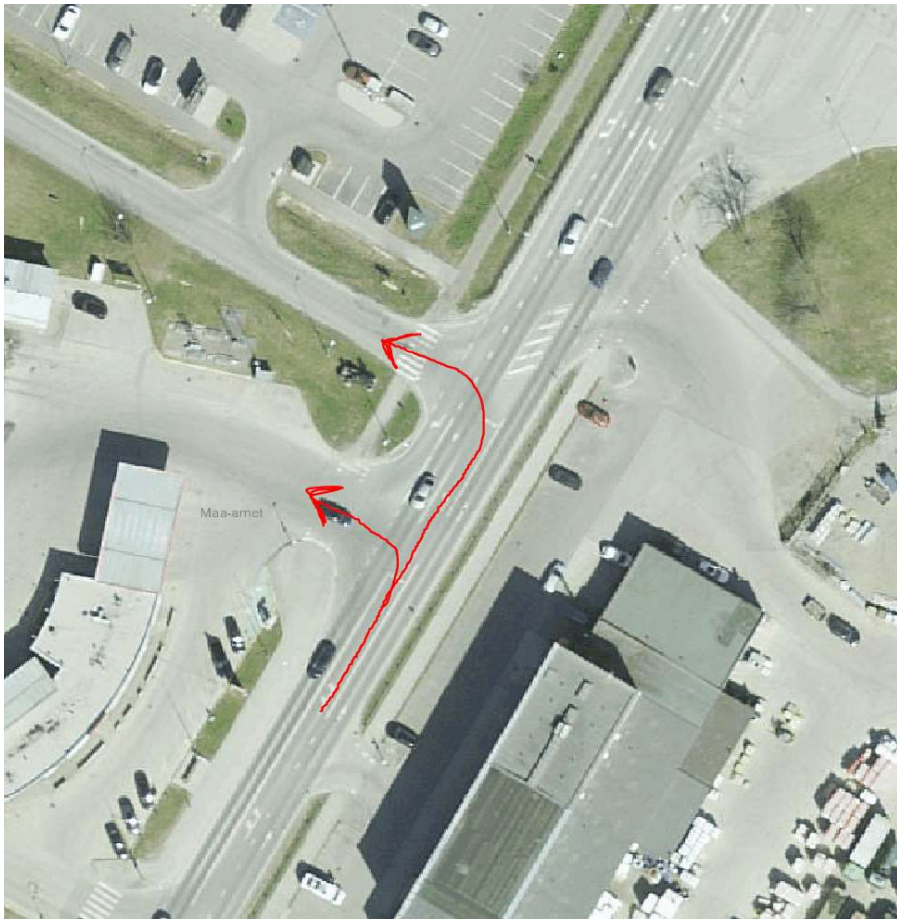
Probleem nr:	2.	Asukoht:	Vasakpööre Tallinna maanteelt Tallinna mnt 2 kinnistule ning Kagu tänavale
Probleemi kirjeldus:	Ühelt vasakpöörderajalt on ette nähtud juurdepääs kahele erinevale kinnistule, mõlema pöörde kasutatavus on väga sagedane.		
Risk:	B2/6		
Riski selgitus:	Tallinna mnt 2 kinnistule pööret ootav sõiduk takistab teist sõidukit, kes soovib sooritada vasakpööret Kagu tänavale. Mööda põigates tekib üle pidevjoone liikudes oht ette keerata taganttulevale otsesuunas liikuvale sõidukile. Lisaks varjab Kagu tänavale vasakpööret ootav sõiduk Tallinna mnt 2 kinnistule pöörava sõiduki nähtavust. Kuna suur osa sõidukijuhi tähelepanust läheb keerulise liikluskemi tõttu teiste sõidukijuhtide märkamisele, võib tähelepanuta jääda teed ületav kergliikleja, kellele mõlemad manöövri sooritajad teed peavad andma.

Audiitori arvamus probleemi lahenduse osas:	Näha ette sissesõidu sulgemine Tallinna mnt 2 kinnistule või Kagu tänavale, et vasakpööre oleks võimalik sooritada ainult ühele teele.

Risk:	A2/3		
Riski selgitus:	Ristmikul oleks tagatud selgesti tajutav liikluskorraldus ühe vasakpöörde näol ühelt vasakpöörderajalt.

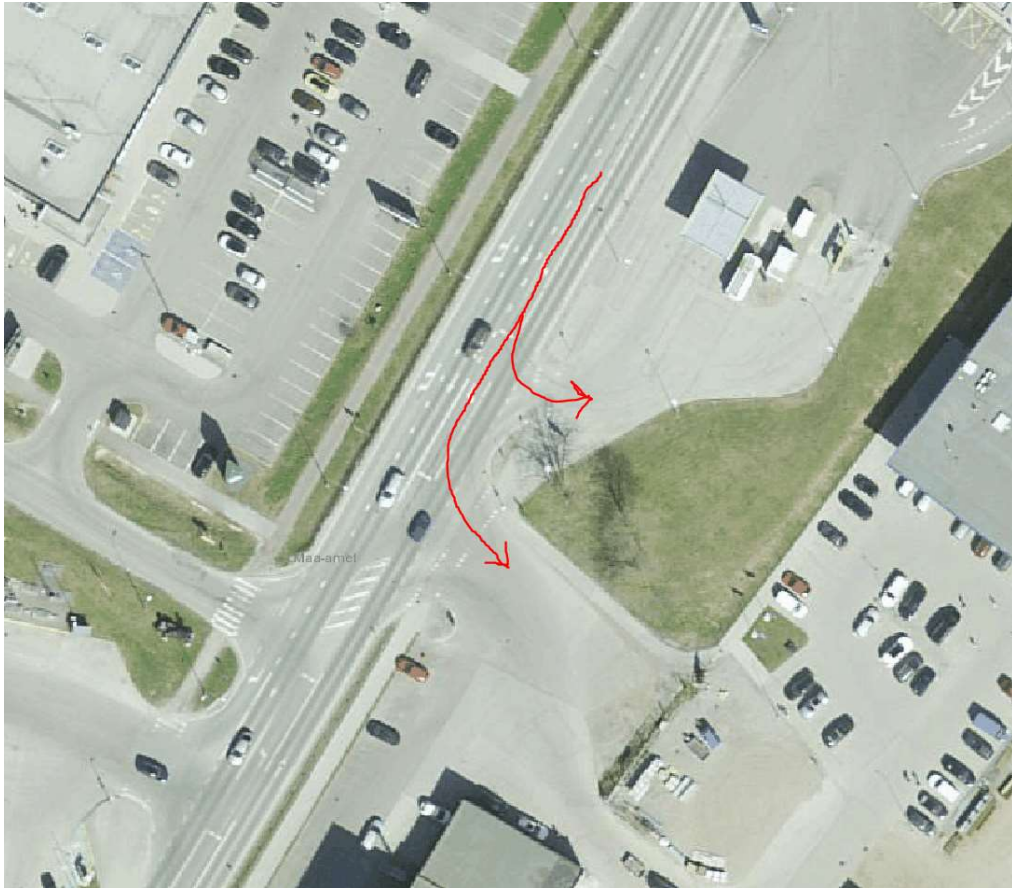
Probleem nr:	3.	Asukoht:	Vasakpööre Tallinna maanteelt Tallinna mnt 1 kinnistule ning perspektiivsele Linda tänavale
Probleemi kirjeldus:	Ühelt vasakpöörderajalt on ette nähtud juurdepääs kahele erinevale kinnistule. Analoogne probleemile 2, kuid liiklussagedused on väiksemad.		
Risk:	B3/4		
Riski selgitus:	Tallinna mnt 1 kinnistule pöoret ootav sõiduk takistab teist sõidukit, kes soovib sooritada vasakpöoret Linda tänavale. Mööda põigates tekib üle pidevjoone liikudes oht ette keerata taganttulevale otsesuunas liikuvale sõidukile. Lisaks varjab Linda tänavale vasakpöoret ootav sõiduk Tallinna mnt 1 kinnistule pöörava sõiduki nähtavust. Kuna suur osa sõidukijuhi tähelepanust läheb keerulise liikluskemmi tõttu teiste sõidukijuhtide märkamisele, võib tähelepanuta jääda teed ületav kergliikleja, kellele mõlemad manöövri sooritajad teed peavad andma.

Audiitori arvamus probleemi lahenduse osas:	Linda tänava rajamisel näha ette Tallinna mnt 1 juurdepääs Linda tänavalt ning olemasolev sissesõit Tallinna maanteelt sulgeda.

Risk:	A2/3		
Riski selgitus:	Ristmikul oleks tagatud selgesti tajutav liikluskorraldus ühe vasakpöörde näol ühelt vasakpöörderajalt.

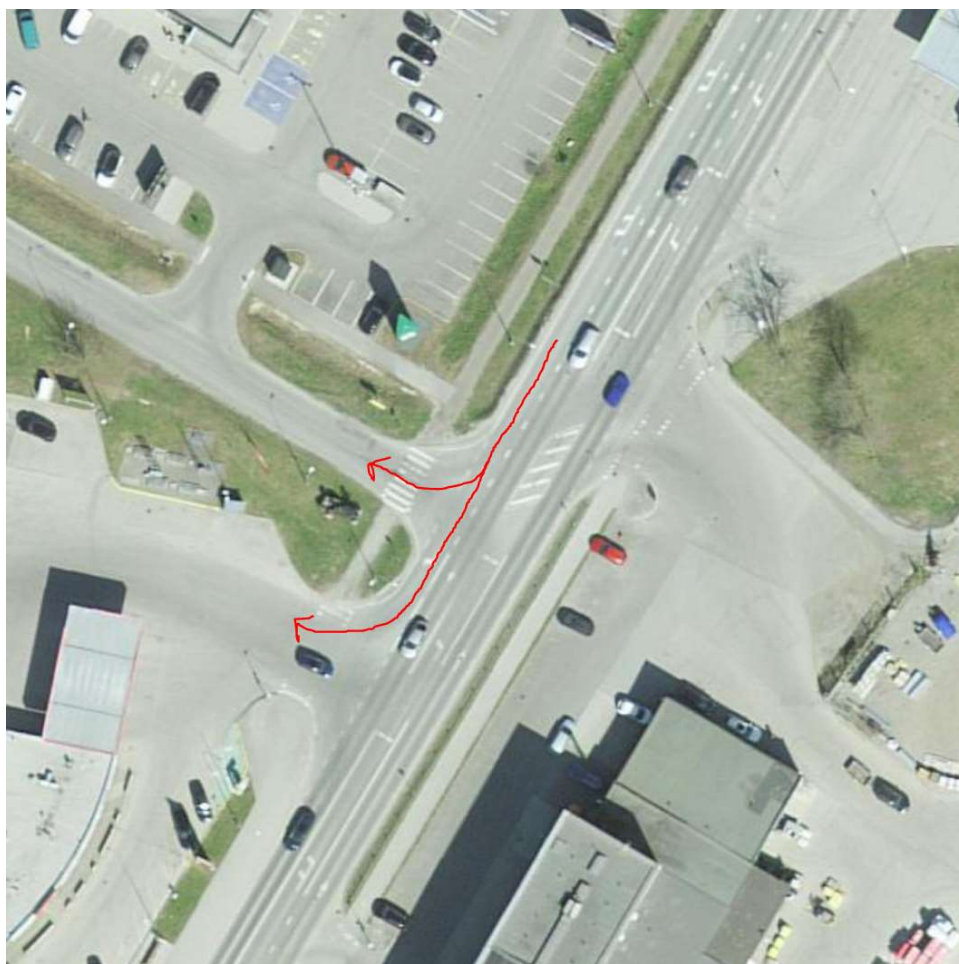
Probleem nr:	4.	Asukoht:	Parempööre Tallinna maanteelt Kagu tänavale ning Tallinna mnt 2b kinnistule
Probleemi kirjeldus:	Parempöörded Kagu tänavale ning Tallinna mnt 2 kinnistule on kavandatud ühelt parempöörderajalt.		
Risk:	B3/4		
Riski selgitus:	Kagu tänavale parempööret sooritav sõiduk peab pöördel andma teed kergliiklejale, mida tehes jääb ta takistama taganttulijat, kes soovib sooritada parempööret Tallinna mnt 2 kinnistule. Eesolijast mööda põigates on oht ette keerata otsesuunas liikuvale taganttulijale. Riski ilmestab rohke reastumistega seotud liiklusõnnetuste arv antud asukohas.

Audiitori arvamus probleemi lahenduse osas:	Näha ette sissesõidu sulgemine Tallinna mnt 2 kinnistule või Kagu tänavale, et parempööre oleks võimalik sooritada ainult ühele teele.
Risk:	A3/2
Riski selgitus:	Ristmikul oleks tagatud selgesti tajutav liikluskorraldus ühe parempöörde näol ühelt parempöörderajalt.

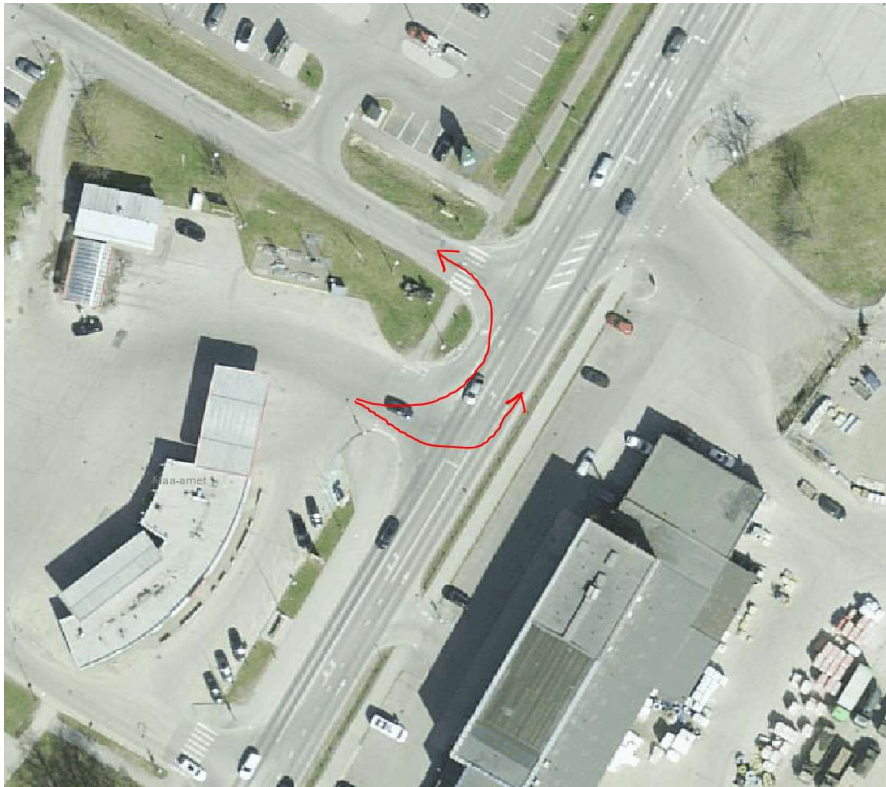
Probleem nr:	5.	Asukoht:	Vasakpööre Tallinna mnt 2 kinnistult Tallinna maanteele ning Kagu tänavale
Probleemi kirjeldus:	Vasakpööre Tallinna maanteele on lubatud, kuid see tuleb sooritada üle kolme sõiduraja. Vasakpöörde sooritamisel Kagu tänavale on oht laupkokkupõrkeks.		
Risk:	C2/9		
Riski selgitus:	<p>Vasakpöörde manööver Tallinna maanteele sooritatakse üle kolme sõiduraja, mis on juba iseenesest ohtlik, kuid tiheda peateeliikluse puhul seda enam. Lisaks takistavad vasakpöörde nähtavust Tallinna maantee parempöörderajal sõitvad või kergliiklejatele teed andvad sõidukid. Oht küljelt sisse sõitmisele ning peateel äkkpidurdades oht tagant sissesõiduks.</p> <p>Vasakpöörde manöövri Kagu tänavale kehtivad eelpool loetletud ohud, kuid selle manöövriga kaasneb oht „lõikamiseks“ ning sellest tulenevalt tekib oht laupkokkupõrkeks. Kuna antud manöövrit sooritatakse kiirustades, on oht Kagu tänavat ületavat kergliiklejat ei märgata.</p>

Audiitori arvamus probleemi lahenduse osas:	<ol style="list-style-type: none"> 1. Sulgeda Tallinna mnt 2 kinnistu mahasõit Tallinna maanteelt 2. Keelata Tallinna mnt 2 kinnistult väljasõidud. 		
Risk:	Puudub		
Riski selgitus:	Nii mahasõidu sulgemisel kui ka väljasõitude keelamisel antud manöövrist tingitud risk puuduks.

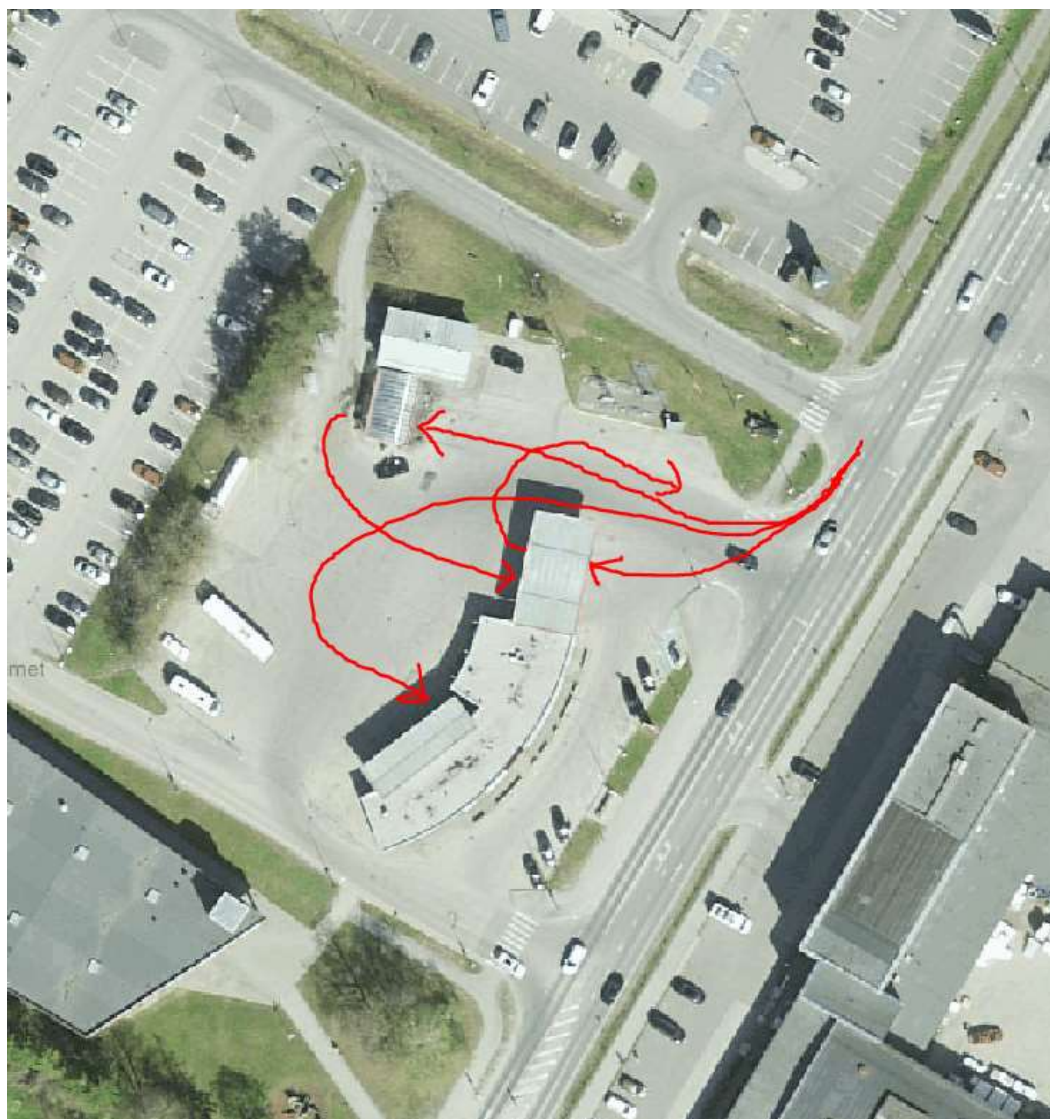
Probleem nr:	6.	Asukoht:	Tallinna mnt 2 kinnistuisene liiklus
Probleemi kirjeldus:	Kinnistul liiguvad läbisegi bussid ning tanklat ja pesulat kasutavad ning teenindavad sõidukid ning ka jalakäijad.		
Risk:	A1/4		
Riski selgitus:	Tiheda liiklusega platsil on oht teiste sõidukite vahel manööverdades piiratud nähtavuse ning kaootilise liikluse tingimustes tähelepanuta jätta kaasliiklejad, sh bussid ning ka jalakäijad.

Audiitori arvamus probleemi lahenduse osas:	Mõelda läbi kinnistuisene liikluskorraldus ning see vastavalt tähistada, vältimaks konflikte eri otstarbel kinnistul liiklevaid sõidukeid.
Risk:	A2/3
Riski selgitus:	Läbimõeldud ning tähistatud liikluskorralduse puhul on oht konfliktideks väiksem.

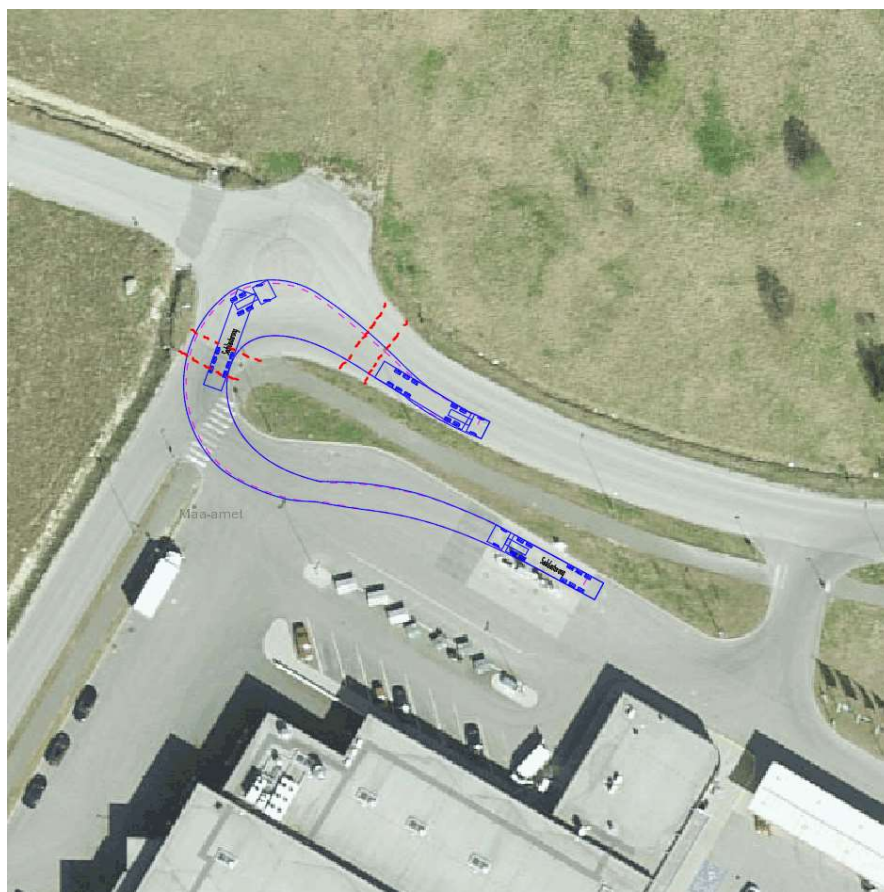
Probleem nr:	7.	Asukoht:	Veokite 180-kraadine pööre Risti tn 1 kinnistult Risti tänavale
Probleemi kirjeldus:	Tankimisalalt väljuv veok sooritab kinnistult väljudes 180-kraadise pöörde nii, et selle pimedasse nurka jääb perspektiivses olukorras kolm ülekäigurada		
Risk:	D3/8		
Riski selgitus:	Elamupiirkonna vahetu lähedusega seonduvalt kasutatakse piirkonna kergliiklusteid intensiivselt, muuhulgas ka laste poolt, kes ei pruugi adekvaatselt hinnata veoki ning eelkõige selle haagise liikumistrajektoori. Veokijuht ei pruugi kergliiklejat märgata, sest joonisel esitatud pöördel satub kergliikleja juhi jaoks pimenurka. Oht jääda veoki alla.

Audiitori arvamus probleemi lahenduse osas:	Kuna kinnistule on ette nähtud liiga palju mahasõite, tuleks probleemne mahasõit sulgeda ning veokitele näha kinnistunurgas ette piisav ruum ümber pööramiseks, et väljuda Risti tänavale avaneva mahasõidu kaudu.
Risk:	A4/1
Riski selgitus:	Mahasõidu sulgemisel ning tagades veokite manööverdamise ette alas, kus segavad faktorid puuduvad, loob ohutuma liikluskeskkonna.

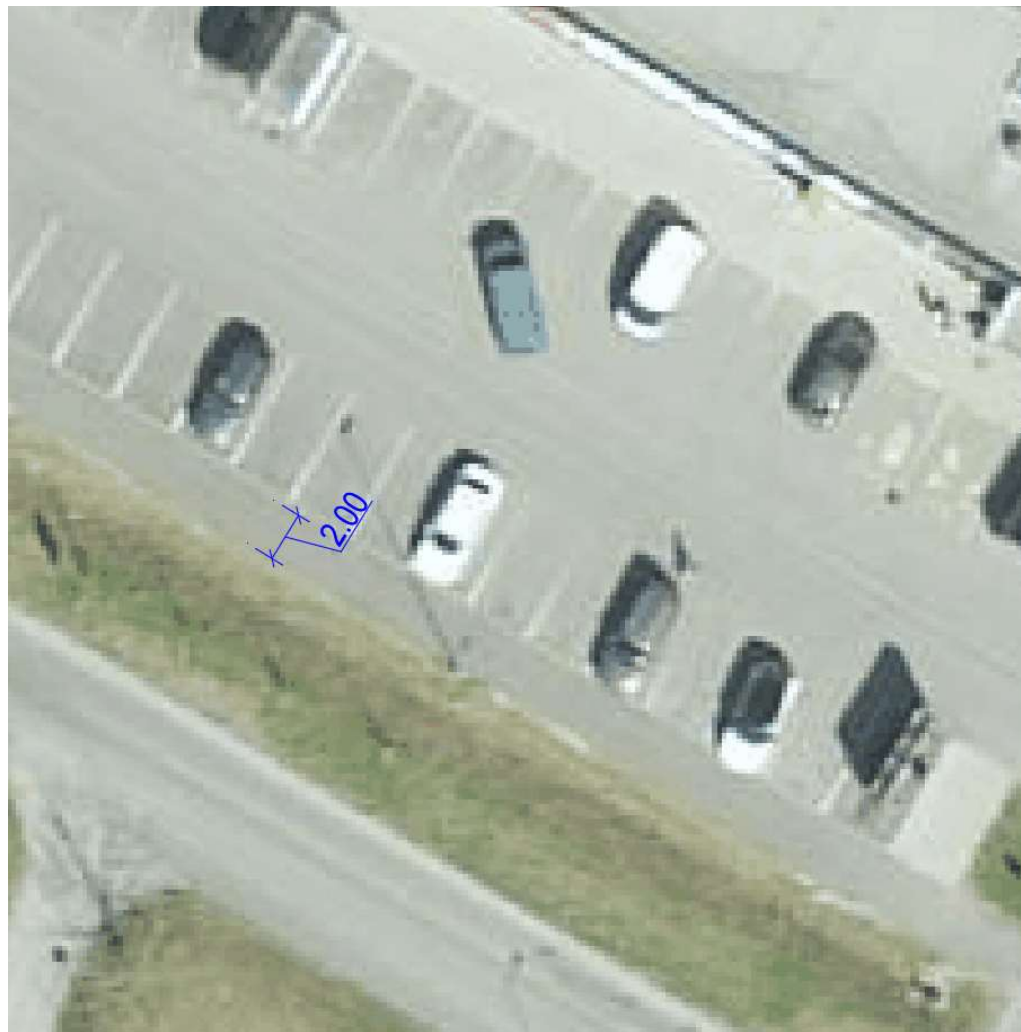
Probleem nr:	10.	Asukoht:	Kagu tänava äärne kõnnitee
Probleemi kirjeldus:	Rajatud kõnnitee on liiga kitsas, et funktsioneerida kaubanduskeskuste tagusele alale kavandatud elamu- ja ärimaid Tallinna maanteega ühendava kergliiklusteena		
Risk:	B3/4		
Riski selgitus:	2,0 m laiune kõnnitee ei vasta jalgratturite ega kergliikuritel sõitjate vajadustele, kes ei mahu kitsast kõnniteed jalakäijatega jagama. Oht eeskätt jalakäijatele ning ka ratturitele-kergliikuritele, kes on olukorrast tingituna sunnitud liiklema sõiduteel.

Audiitori arvamus probleemi lahenduse osas:	Näha ette piisava laiusega kergliiklustee teisele poole Kagu tänavat, mis arvestaks kergliiklustee kasutajatega või laiendada olemasolevat. Kergliiklustee teisele poole teed rajamine toetab asjaolu, et Kagu tee lõpuossa on osaliselt piisava laiusega kergliiklustee juba välja ehitatud.
Risk:	A3/2
Riski selgitus:	Piisava laiusega kergliiklustee mahutab kõik kergliiklustee kasutajad, sh jalakäijad ning jalgratturid, kes ei ole sunnitud ruumipuuduse tõttu leidma alternatiivseid liikumisteid

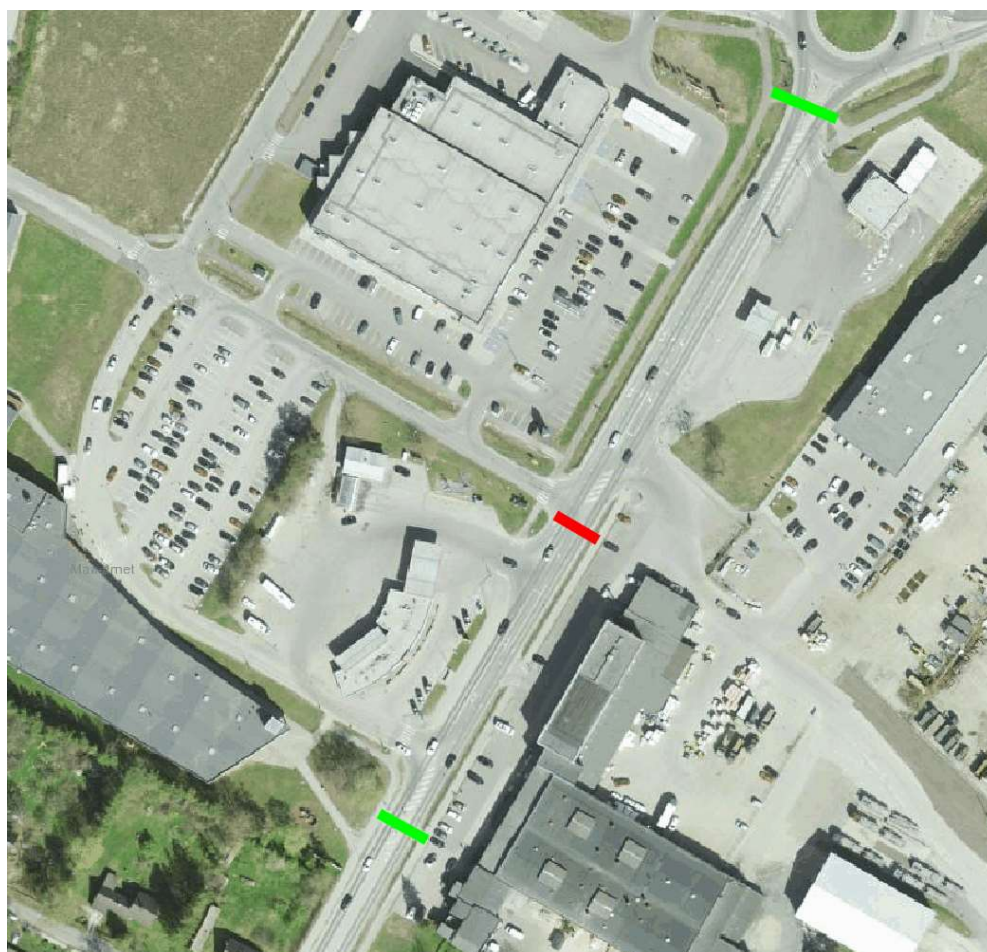
Probleem nr:	12.	Asukoht:	Kagu tänava ja Tallinna maantee ristmik
Probleemi kirjeldus:	Tallinna maantee ülekäiguraja puudumine Kagu tänava sihis		
Risk:	D3/8		
Riski selgitus:	Arenduste realiseerudes suureneb auditeeritaval alal märkimisväärselt kergliiklejate hulk ning see tingib vajaduse täiendava ülekäiguraja rajamiseks Tallinna maanteele, sest lähimad ülekäigurajad Retke ning Risti tänavate ristmikel jäävad üksteisest 250 m kaugusele (alloleval joonisel olemasolevad ülekäigurajad tähistatud roheline värviga, puuduolev ülekäiguraja asukoht punasega). Ülekäiguraja puudumine soodustab tee ületamist selleks mitte ette nähtud kohas. Arvestades Tallinna maantee liiklussagedust ning teeületuse laiust, on tegemist väga ohtliku olukorraga.

Audiitori arvamus probleemi lahenduse osas:	Olenevalt Kagu tänava äärsest olemasoleva kergliiklustee laiendamisest või uue rajamisest ning olenevalt Tallinna maantee äärsete juurdepääsude võimalikust sulgemisest vaadata üle Tallinna maantee liikluskorraldus ning näha ette ülekäigurada Kagu tänava piirkonda.
Risk:	A3/2
Riski selgitus:	Ülekäigurada tagab ohutud tingimused tee ületamiseks

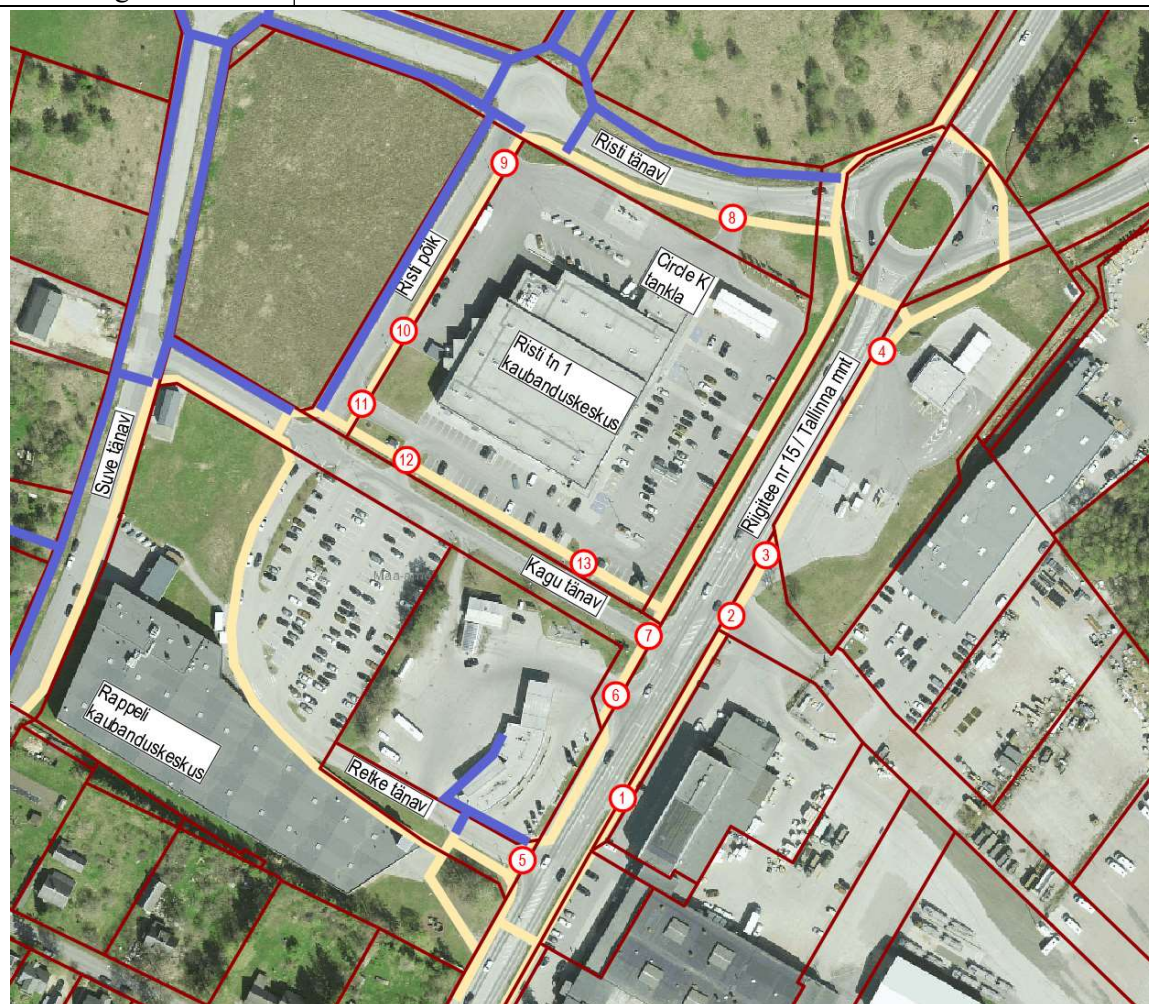
Probleem nr:	14.	Asukoht:	Kogu auditeeritav ala
Probleemi kirjeldus:	Üldine! Auditeeritava ala kinnistute rohked mahasõidud.		
Risk:	B2/6		
Riski selgitus:	Mahasõitude tarbetult suur hulk

Audiitori arvamus probleemi lahenduse osas:	Mahasõitude likvideerimine kohtades, kus need vajalikud pole. Käesoleva auditi probleem nr 7 puhul on käsitletud ülaloleva joonise mahasõitu nr 9, mille likvideerimine on audiitori hinnangul vajalik. Samuti on tarbetu mahasõit nr 11, mis asub ristmikule liiga lähedal ning selle funktsiooni täidab ka mahasõit nr 12. Tallinna maantee äärseid mahasõite on aruandes käsitletud – võimalusel asendada juurdepääsud ligipääsuga kõrvaltänavatelt.
Risk:	A3/2
Riski selgitus:	Mahasõitude piisav hulk ning läbimõeldud asukohad tagavad liikluskorralduse selguse ning konfliktipunktide vähenemisega ka kõigi liikluse osapoolte suurema ohutuse.
