**TEGEVUSKAVA  
KUUSIKU MÕISA „MUNGA AIDA“ KELDRI  
TUGISAMBA RESTAUREERIMISEKS, KELDRI VÕLVIDE TOESTAMISEKS  
JA KATUSTAMISEKS**

**Asukoht:** Rapla maakond, Rapla vald, Kuusiku alevik, Kuusiku mõisapark

**Mälestise nimetus:** Kuusiku mõisa „Munga aida“ kelder

**Mälestise registrinumber:** 15343

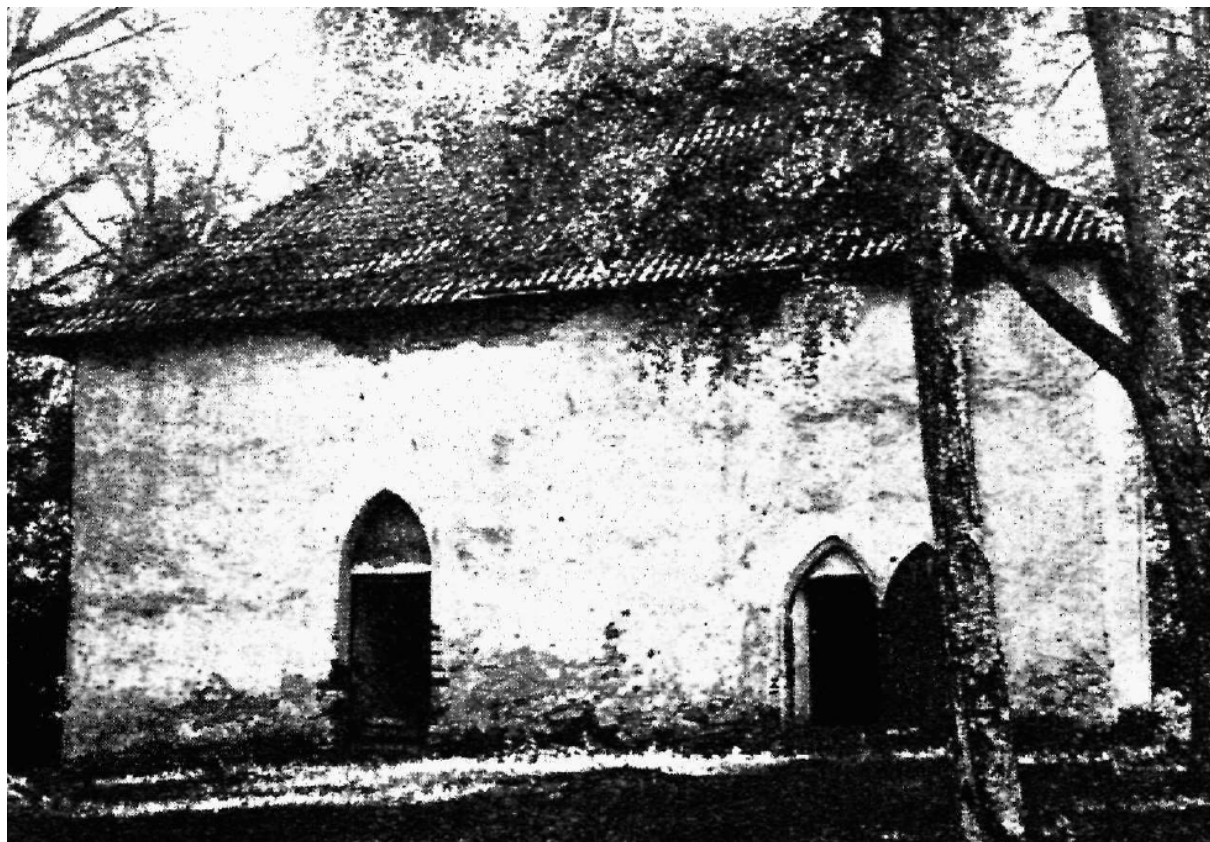
**Foto 1.** „Munga ait“ aastal 1924. Foto ajakirjast „Agu“ 1924 nr. 46

„Munga aidaks“ nimetatav ehitise asub Kuusiku mõisa pargis, praegusest mõisasüdamest veidi eemal. Ehitusaeg on teadmata. Arvatavasti on tegemist keskaegse ehitisega. Veel 30-ndatel on ehitise olnud kahekordne ja ehitise mõõdud on umbes 10x14 m. (Foto 1) Hoone õhuti Teise Maailmasõja järgselt nõukogude sõdurite poolt.
