LIIKLUSOHUTUSE AUDITEERIMINE KOGUDUSE DETAILPLANEERINGU ALA

Aruanne on koostatud Rapla Vallavalitsuse tellimusel

Tallinn 2024

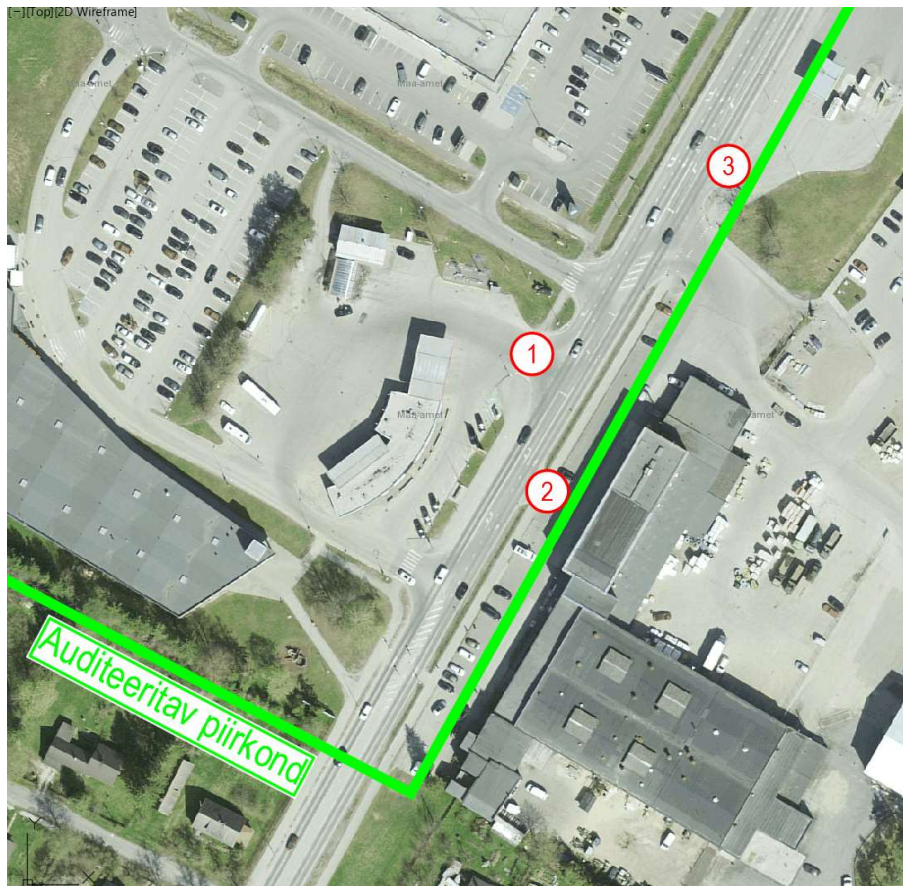
Joonis 9. Juurdepääsud kinnistutele auditeeritava ala ulatuses Tallinna maanteel

Tallinna maantee kvalifitseerub oma funktsioonilt asulasiseseks jaotusmagistraaliks, mis on Rapla linna läbiva liikluse seisukohalt üks olulisemaid tänavaid ning põhimagistraalide puudumise tõttu ka kõrgeimal hierarhilisel tasemel paiknev tänav. Vastavalt EVS 843:2016 „Linnatänavad“ on sellise tänav funktsioon peaaesjalikult läbiva liikluse tagamine ning juurdepääsud kõrvalasuvatele aladele peaksid olema tagatud läbi magistraaliga ühendatud jaotustänavate. Vastavalt moodsamale hollandlaste käsitlusele ([SWOV Institute for Road Safety Research](#) poolt välja toodud kestliku ohutu tee printsiipidest lähtuvalt) peaksid tänavad olema monofunktsionaalsed, mille kohaselt ei tohiks Tallinna maantee juurdepääsufunktsiooni üldse omada, sest läbiva liikluse ning juurdepääsu erineva huvi ning iseloomu tõttu tähendab see konflikti ning avariiriski. Auditeeritaval alal leidub Tallinna maantee lõigul aga kolm juurdepääsu järgnevatele kinnistutele (vt ka joonis 9).

1. Tallinna mnt 2 (bussijaama- ning tankla kinnistu)
2. Tallinna mnt 3b
3. Tallinna mnt 1 (Neste tankla)

Funktsionaalsele hierarhia põhimõtetele vastavalt peaksid antud juurdepääsud olema lahendatud magistraaltänavaga ühendatud jaotustänavate, st Kagu ning perspektiivse Linda tänava kaudu.

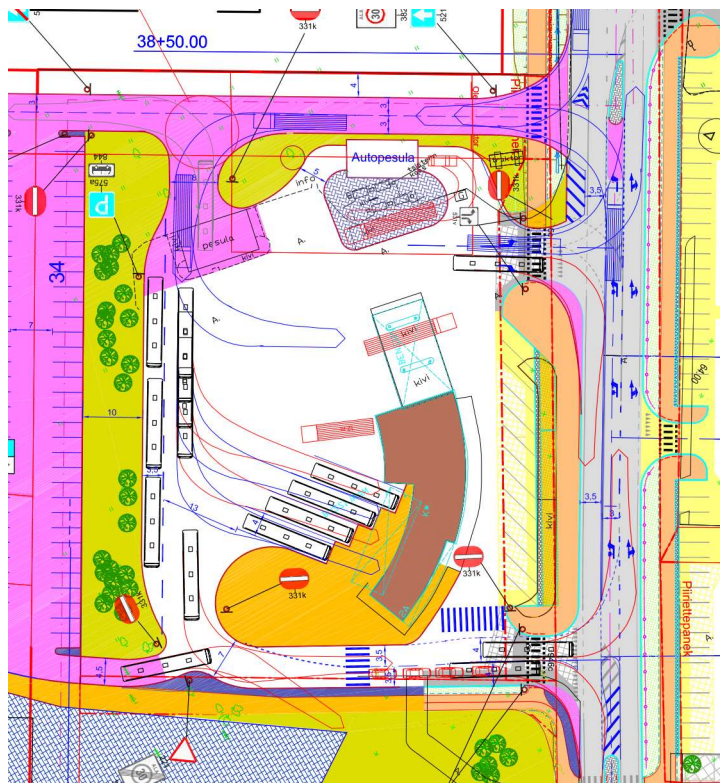
Joonis 10. Põhjakeskuse detailplaneeringuga ette nähtud liikluskorraldus Tallinna mnt 2 kinnistul

Auditeeritava piirkonna teedevõrgu kronoloogilist kujunemist hinnates võib öelda, et tänastele probleemidele Tallinna maantee puhul, eelkõige liikluskorraldusliku ebaselguse osas laoti vundament pärast Põhjakeskuse detailplaneeringu realiseerumist aastal 2013, mil nähti ette Kagu tänav, jättes seejuures realiseerimata detailplaneeringus ette nähtud liikluskorralduslikud muudatused Tallinna mnt 2 kinnistu juurdepääsude osas (vt joonis 10), mis suuresti Kagu tänava vajaduse üleüldse tingisid. Vastavalt joonisel 10 nähtule oli tänasest põhilisest Tallinna mnt 2 kinnistu juurdepääsust Tallinna maanteel ette nähtud vaid väljasõidud ning Kinnistu juurdepääs pidi olema ette nähtud Kagu tänavalt, nähes ette olemasoleva pesula uude asukohta rajamise.

Detailplaneeringu realiseerumise järgselt Tallinna mnt 2 kinnistu juurdepääsude lahendust ei muudetud, põhilisele juurdepääsule jäid nii sisse- kui ka väljasõidud vastavalt varasemale olukorrale, kuid vahetult selle kõrvale nähti ette Kagu tänav, mis tekitas väga tiheda liiklusega Tallinna maanteele kaks lähestikku paiknevat ristmikku (vastavalt ERC Konsultatsiooni OÜ liiklusuuringu aruande nr ERC/10/2021 kohaselt on Tallinna maanteele aastaks 2043 prognoositud 9500 autot ööpäevas). Seejuures tekib Linda tn realiseerudes sarnane olukord ka teisele poole teed eeldusel, et Neste tankla juurdepääsu asukohta ei muudeta.

Olukorras, kus oli teada, et Tallinna mnt 2 kinnistu liikluskorraldust, kas kinnistuomaniku vastuseisu või mõnel muul põhjusel muuta ei õnnestu, oleks olnud variandiks Kagu tänava rajamine, vähemalt mingis ulatuses ära jätta. Juurdepääs kaubanduskeskustele oleks olnud tagatud Risti põiktänavalt, sarnasel põhimõttel nagu see oli ette nähtud Koguduse detailplaneeringuga, kuid siiski eemale viidud Suve tänavast, mille peamine eesmärk on elamuvaladele juurdepääsu tagamine.

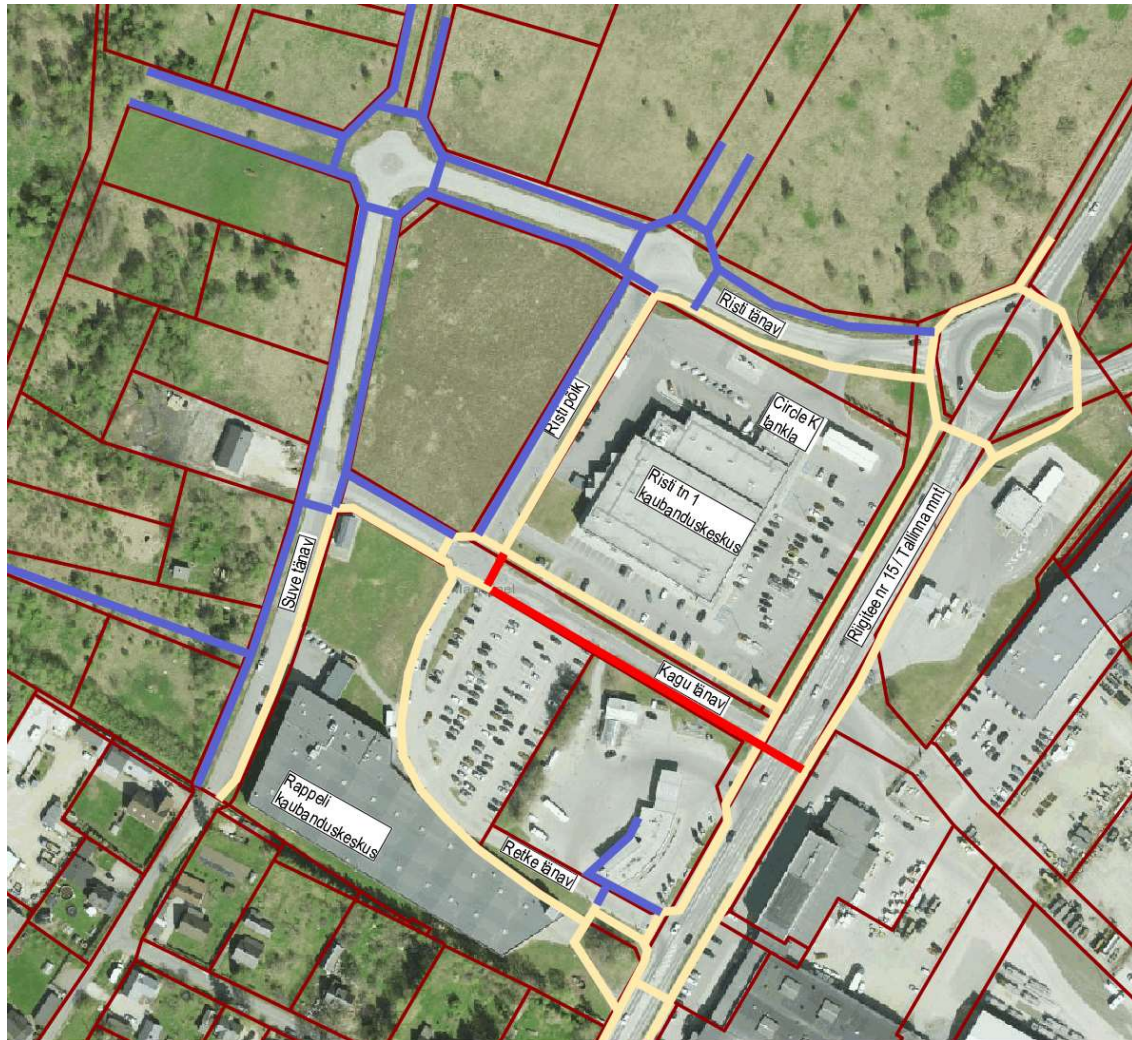
Joonis 15. Auditeeritava ala kergliiklusteede võrgustik

Arvestades auditeeritava ala tagusele alale ette nähtud elamuarendusi ning sellega kaasnevat kergliiklejate hulga märkismisväärsset suurenemist võrreldes olemasoleva olukorraga, tuleb auditeeritava ala teedevõrgu analüüsimisel hinnata piirkonna kergliiklejate liikumise soovijooni ning võrrelda seda väljaehitatud ning perspektiivse kergliiklusteede võrguga. Alloleval joonisel 15 on esitatud auditeeritava ala olemasolevad kergliiklusteed/kõnniteed kollase värviga; tänasel hetkel puuduolevad, kuid kehtivate detailplaneeringutega ette nähtud kõnniteed sinise värviga ning punase värviga soovitud liikumisteed, mida vajadusega pole detailplaneeringutes arvestatud, kuid mis optimaalseid liikumisteid silmas pidades vajalikud on.
