TEGEVUSKAVA
KUUSIKU MÕISA „MUNGA AIDA“ KELDRI
TUGISAMBA RESTAUREERIMISEKS, KELDRI VÕLVIDE TOESTAMISEKS
JA KATUSTAMISEKS

Mälestise nimetus: Kuusiku mõisa „Munga aida“ kelder

Mälestise registrinumber: 15343

Ehitise üldise seisundi ja kahjustuste kirjeldus. Ettepanekud keldri varisemisohu kõrvaldamiseks ja keldri säilitamiseks.

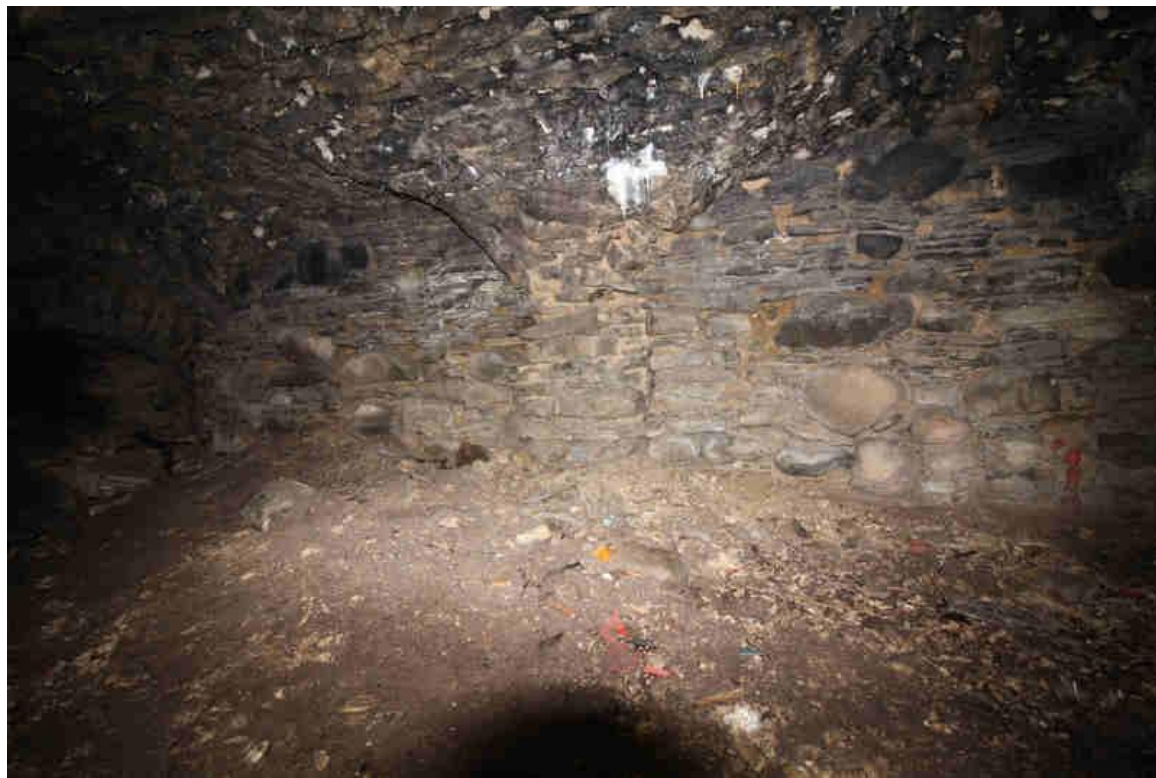
Keldrilt on hävinud hoone, seetõttu voolavad sadeveed läbi keldri lae, uhtudes kivide vahelt välja mörti. Viimase paari aastaga on võlve hoidev piilar tugevasti murenenud. Kukkunud on ka kive keldri väidetavasse salakäiku viinud sillusest.

Foto 6. Vaade kinnimüüritud käigule. Käigu võlvi sillusest on kivid osaliselt välja kukkunud (Foto T.Villems)

mõju. Piilari kandevõime tagamiseks tuleb see taastada oma algses mahus, kasutades sarnaseid materjale. Vähemsoovitav variant on piilari laialivajumist takistada „metallsärgiga“, kuna siis on hiljem praktiliselt võimatu piilari taastada. Keldri võlvid tuleb enne piilari restaureerimist toetada. Keldri käigu võlvi sillus tuleb restaureerida käigu sissevarisemise takistamiseks.
