# GEOLOOGILISED UURINGUD SELETUSKIRI

Käesolev aruanne on ülevaade Reaalprojekt OÜ poolt teostatud geoloogilisest uuringust. Vaadeldavaks objektiks on Kuusiku park, mis asub samanimelises alevikus Raplamaal. Töö eesmärgiks oli välja selgitada haljasala geoloogiline läbilõige sinna planeeritavate jalgteede ning jalakäijate sildade ja rotundi projekteerimiseks. Aruande tegemisel on kasutatud Reaalprojekt OÜ poolt teostatud uuringu andmeid. Töö on koostatud Hüüp OÜ ja Rapla Vallavalitsuse tellimusel.

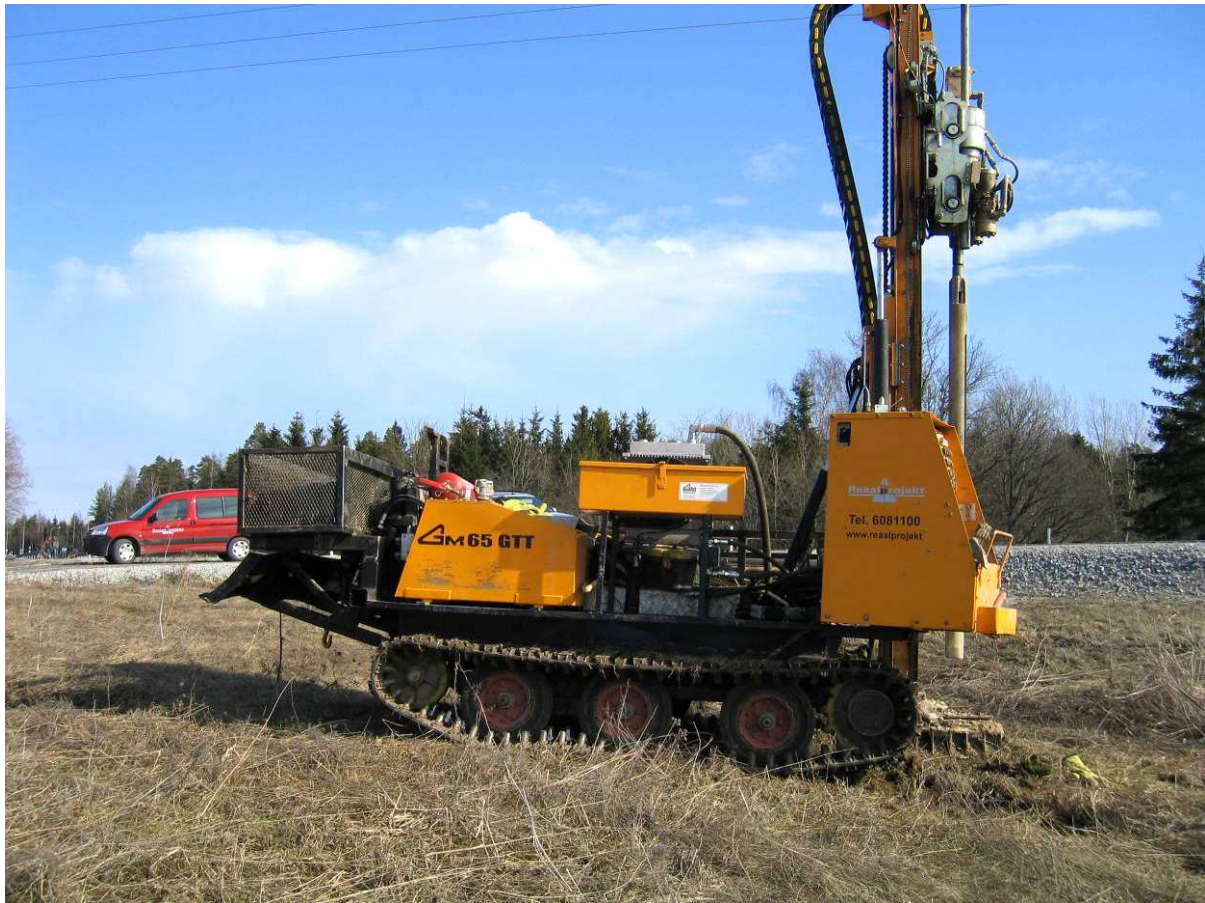
Foto 1. Puuragregaat GM 65 GTT

Geoloogilise uuringu välitöö toimus aprillis 2012. aastal. Selle käigus rajati 39 puurauku. Uuringu teostamiseks kasutati roomikutel puuragregaati GM 65 GTT (Foto 1) ning vibrosüdamikpuurimise meetodit. Uuringupunktid rajati vastavalt projekti vajadusele (joonis 2.1...2.2, M 1:1000).

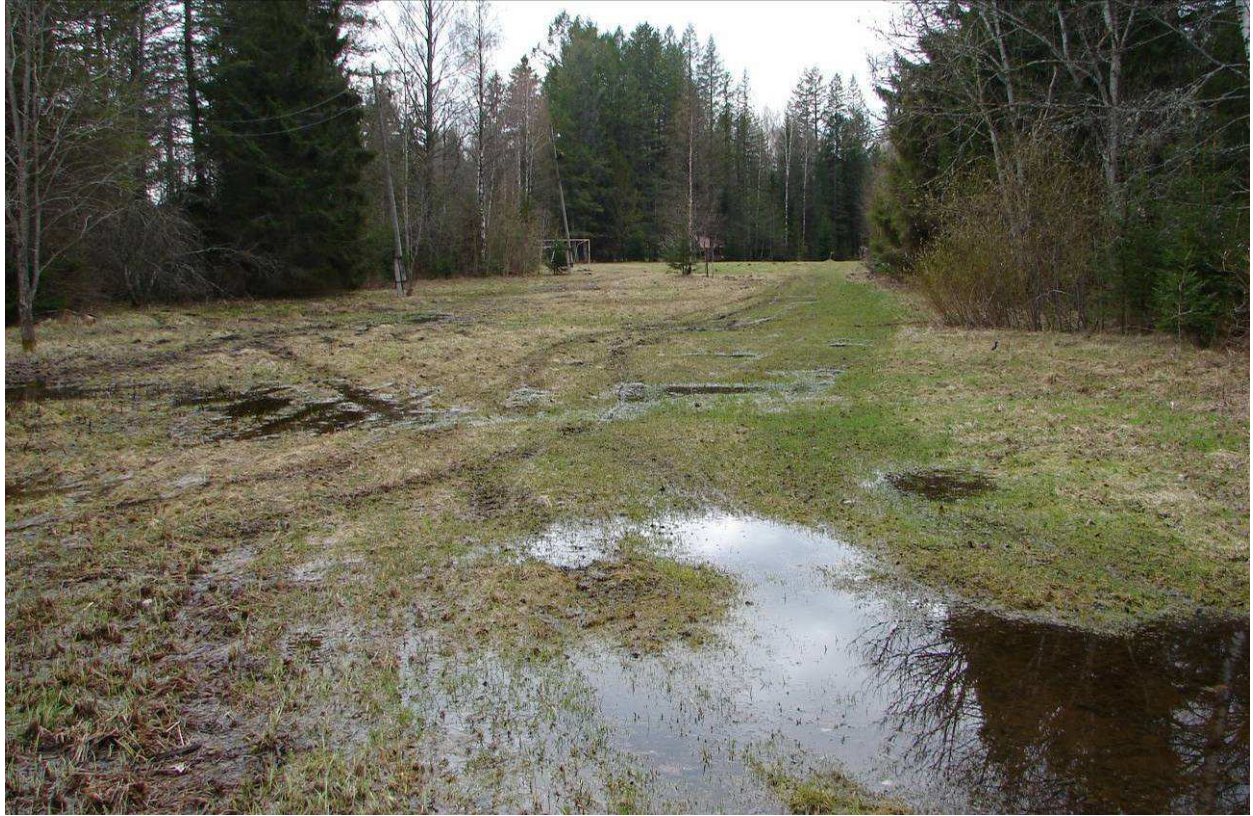
Foto 2. Vaade PA11 suunas.

Välitöö teostati vahetult peale lume sulamist. Selle tulemusena oli pargiala valdavalt üleujutatud (Foto 2, 3), mistõttu oli maapind pehme ning veeküllastunud.

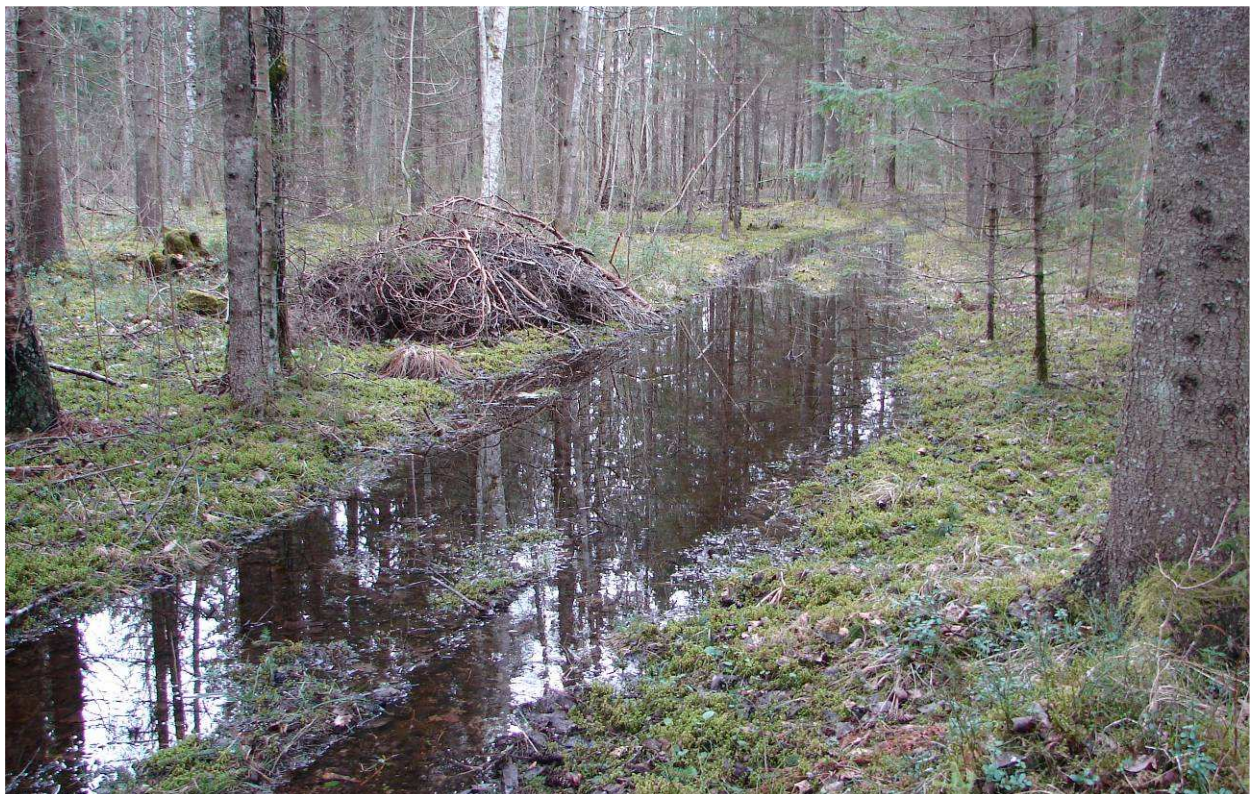
Foto 3. PA3 ümbrus, metsaraja asukoht.
